事 業 用 自 動 車 事 故 調 査 報 告 書

大型乗合バスの横転事故（名古屋市北区）

令和7年3月14日

事業用自動車事故調査委員会

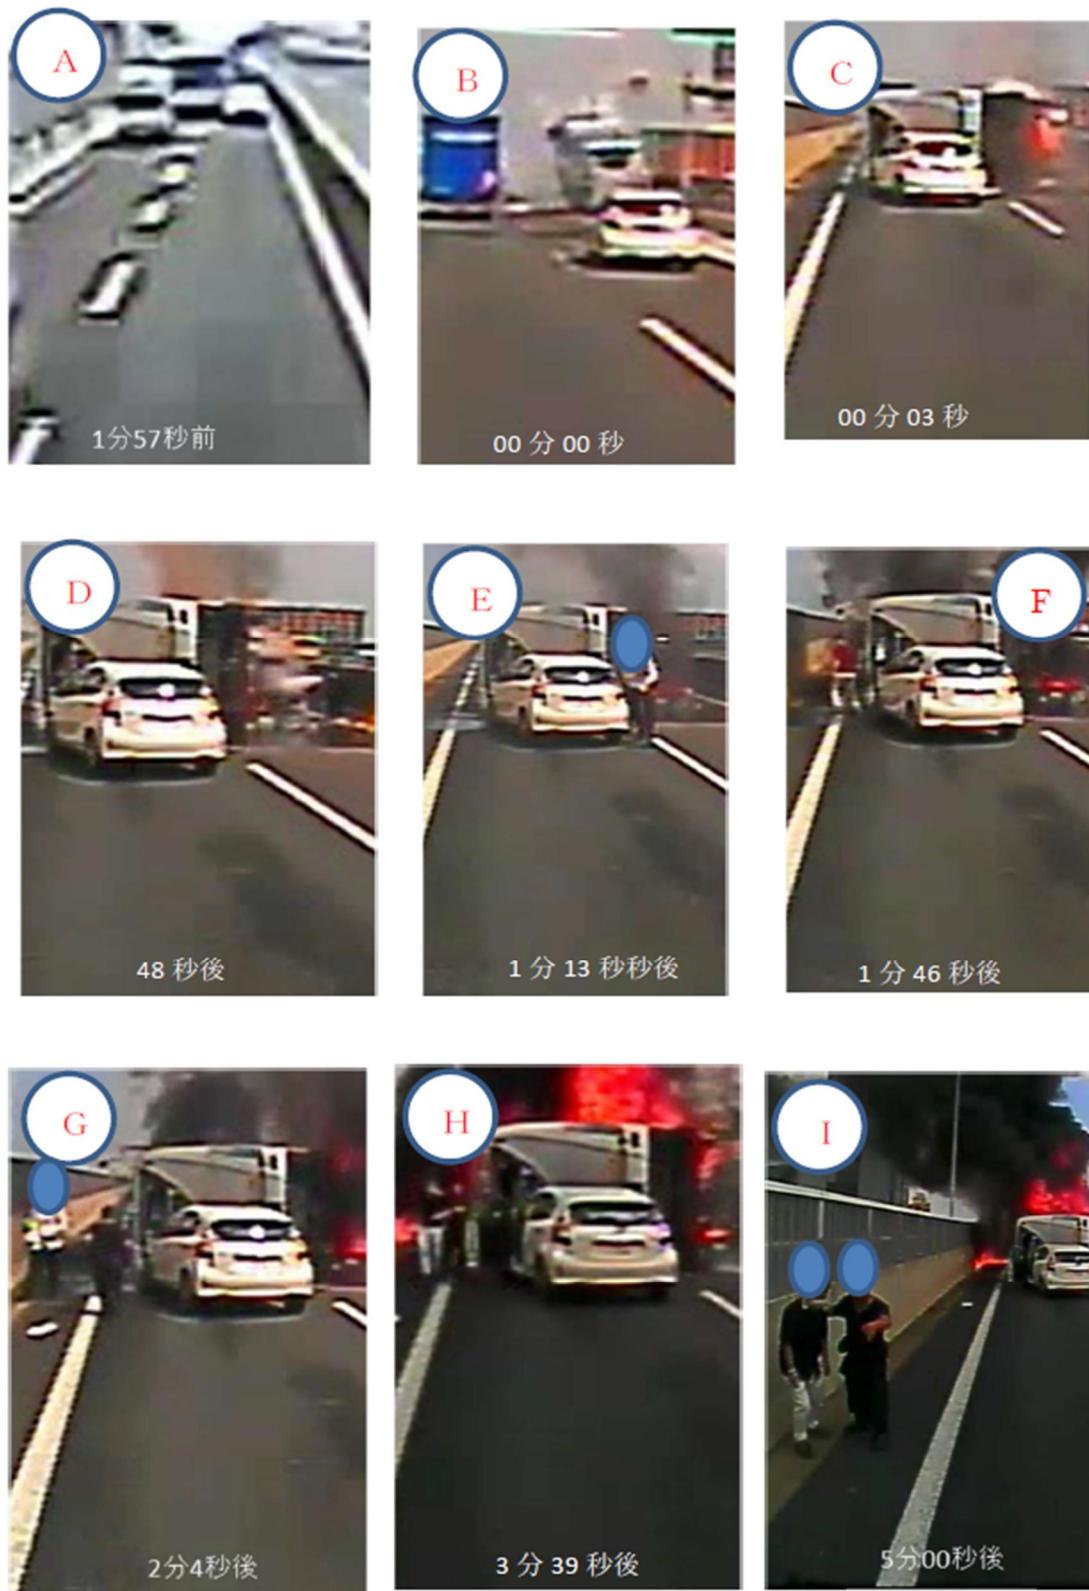
図3 ドライブレコーダーの映像

時間 (分 : 秒)	衝突までの 時間 (分 : 秒)	当該車両の挙動と乗客の避難の状況等	回送車両 の車速 (km/h)
10:14	-1:57	第2車両通行帯をふらつきながら、第1車両通行帯を走行中の乗用車を追い抜く（図3Ⓐ）。	—
10:53	-1:18	楠IC手前で前方のトラックが減速車線にレーンチェンジ。当該車両は加速し、自車（回送車両）に近づく。	約75

10:59	-1:12	ふらつく走行と加速はその後も続き、はみ出し量は、最大で当該車両の幅（約2.5m）の半分程。	約75
11:11	-01:00	自車（回送車両）を追い抜く際、数秒間車速を緩め、その後再び加速し、自車（回送車両）を追い抜いていく。この時、当該車両の前方は開けている。	約75
11:20	-00:51	自車（回送車両）の運転者はハンドルを左に切り、当該車両との接触を回避。	約76

11:45	-00:26	左右に搖動。	約73
12:00	-00:11	ふらつく走行はさらに続き、名古屋第2環状自動車道から合流してきたトラックと接触しそうになる。	約65
12:03	-00:08	本線の右の減速車線にレーンチェンジ。	約69
12:07	-00:06	減速車線の左寄りを走行。	約70
12:09	-00:02	左方に斜走。レーンチェンジ後の車速は自車（回送車両）と同程度。	約70

12:11	00:00	分岐帯前部付近に衝突。ブレーキランプは点灯していない（図3Ⓑ）。	約57
12:13	00:02	分岐帯を乗り越えて本線内に進入。左側を下にして本線の2車線を塞ぐ形で横転・停止。すぐに出火。	約48
12:14	00:03	第2車両通行帯を走行していた小型乗用車（後続車両）がブレーキをかけ左に斜走したが、第1車両通行帯付近で当該車両の後面窓付近に衝突（図3Ⓒ）。	約36

12:18	00:07	自車（回送車両）も停止。ほぼ同時に第2車両通行帯を走行中のトレーラも停止。このとき、後面窓の強化ガラスは割れしており開口部（以降、「開口部」という。）ができる。	0
12:59	00:48	トレーラの運転者が当該車両に駆け寄り消火活動開始。消火剤は16秒程で無くなる（図3Ⓓ）。	0

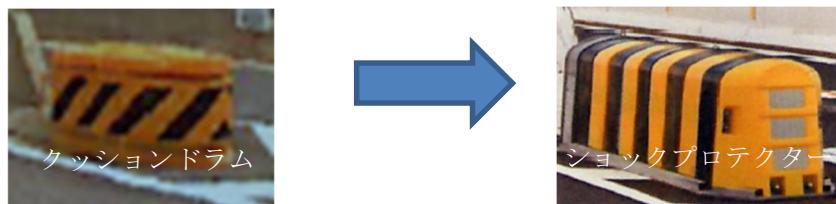
図4 事故後の改善（道路管理者提供）

- ・本線は2車線で、幅員は16.1mである。
- ・本線右側に設けられた減速車線は、1車線で、幅員は10mである。
- ・本線と減速車線の間には、高さ1.15m、幅0.8mの分岐帯がある。
- ・勾配は殆どない。
- ・分岐帯の前端には、クッションドラムが設置されていたが、事故後、ショックプロテクターに変更された。
なお、クッションドラムは中に水を貯え衝突時の衝撃を吸収するものであり、ショックプロテクターは緩衝材として発泡スチロールを使用しているので、クッションドラムよりもショックプロテクターの方がより乗用車の衝突に耐えることができる。
- ・事故当時の天候は晴れで、路面は乾燥していた。

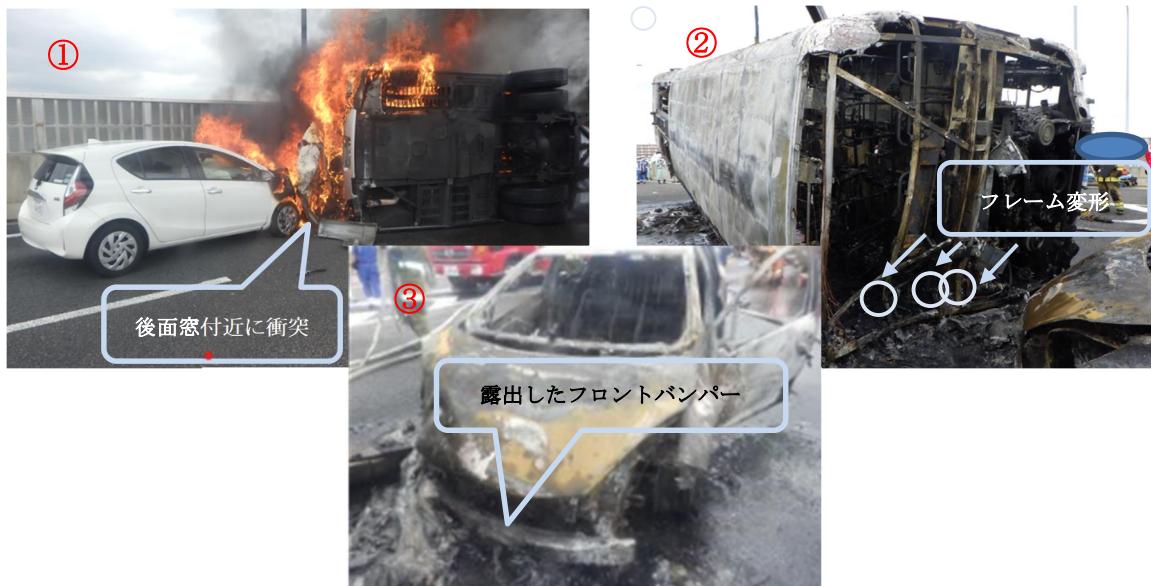
図6 当該車両及び後続車両の状況（名古屋市消防局提供）

名古屋市消防局から、以下のとおり消火活動を行った際に撮影した当該車両及び後続車両の状況について写真の提供を受けた。

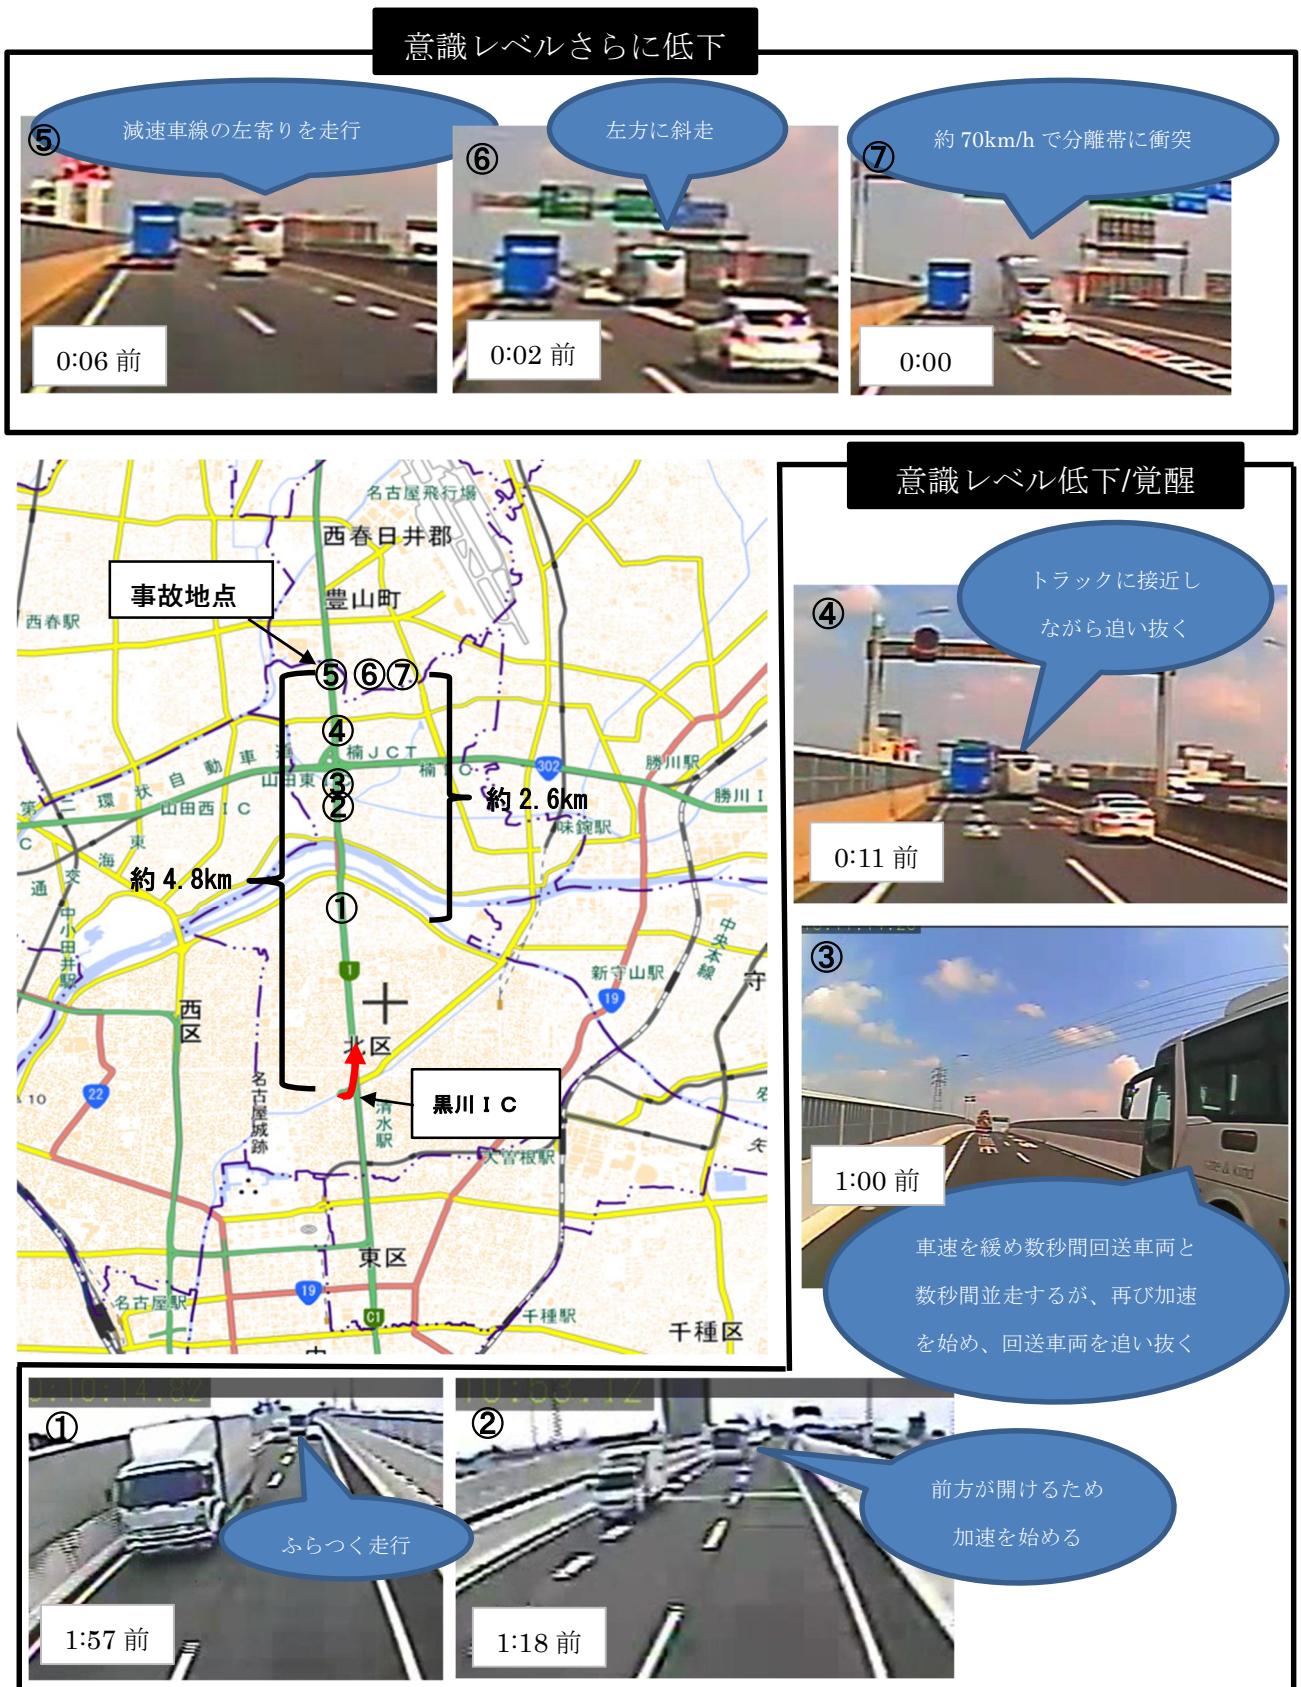
図7 分岐帯に衝突するまでの意識レベルの変化等

また、2.1.3.3 に記述したように、事故当時、事故地点付近を走行していた回送車両が記録したドライブレコーダーの映像記録によれば、当該車両は、事故の少なくとも約1分57秒前には、ふらつく走行を行っている(図7①)。事故の約1分18秒前には、前方を走っていたトラックが減速車線にレーンチェンジをしたため、前方が開け、加速を始める(図7②)。事故の約1分12秒前にはふらつく走行を続けながら回送車両に近づき、事故の約1分00秒前には、減速し数秒間回送車両と並走する(図7③)が、再び加速し、回送車両を追い抜いている。事故の約26秒前には、左右に搖動しながら走行し、さらに、事故の約11秒前には、名古屋第2環状自動車道から合流してきたトラックに接近しながら追い抜いている(図7④)。事故の約6秒前には、減速車線にレーンチェンジしたもの、減速車線の左寄りを走行し(図7⑤)、事故の約2秒前には、左方に斜走し(図7⑥)、衝突を回避するためのブレーキ操作やハンドル操作を行うことなく分岐帯に向け直進し、当該車両の運転者席下部付近を分岐帯の前端のクッションドラムに衝突させ、これを破壊し分岐帯本体にも衝突させている(図7⑦)。

これらのことから、当該車両の車速の変動は、他の交通の流れに合わせるため発生したのではなく、当該運転者の意識レベルの低下により生じた波状運転と考えられる。

一方、減速車線進入後は回送車両とほぼ同程度まで減速しているので、分岐帯衝突時の車速は約70km/hであったと考えられる。

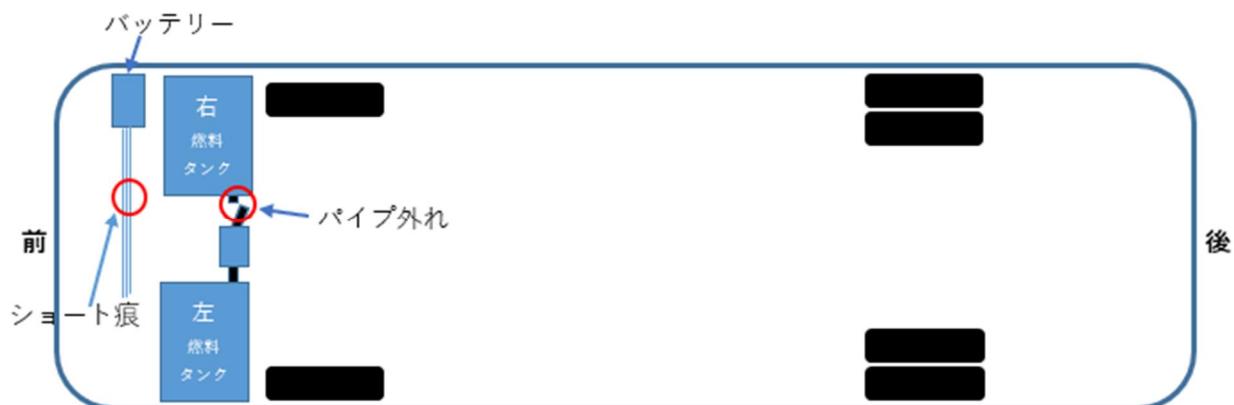
図8 出火原因参考図

2.1.3.3に記述したように、当該車両は、分岐帶への衝突とほぼ同時に車両前部から出火している。2.3.1.1に記述したように、当該事故により当該車両の左右の燃料タンクを繋ぐパイプは、右の燃料タンクの接続部から外れており、燃料が流出する状態であった。また、電気配線は被覆が剥がれ、露出した芯線の一部にはショート痕が認められた。

また、2.5.3に記述したように、自動車工学の学識経験者は、「出火原因は、燃料ホースが外れたことにより流失した燃料に、電気配線が損傷したことによる火花、あるいは摩擦による火花が引火したものと思われる。」と見解を述べている。

これらのことから、出火原因是、分岐帶への衝突により流出した燃料に、電気配線がショートしたことによる火花、あるいは摩擦による火花が引火したことにより発生したものと推定される。

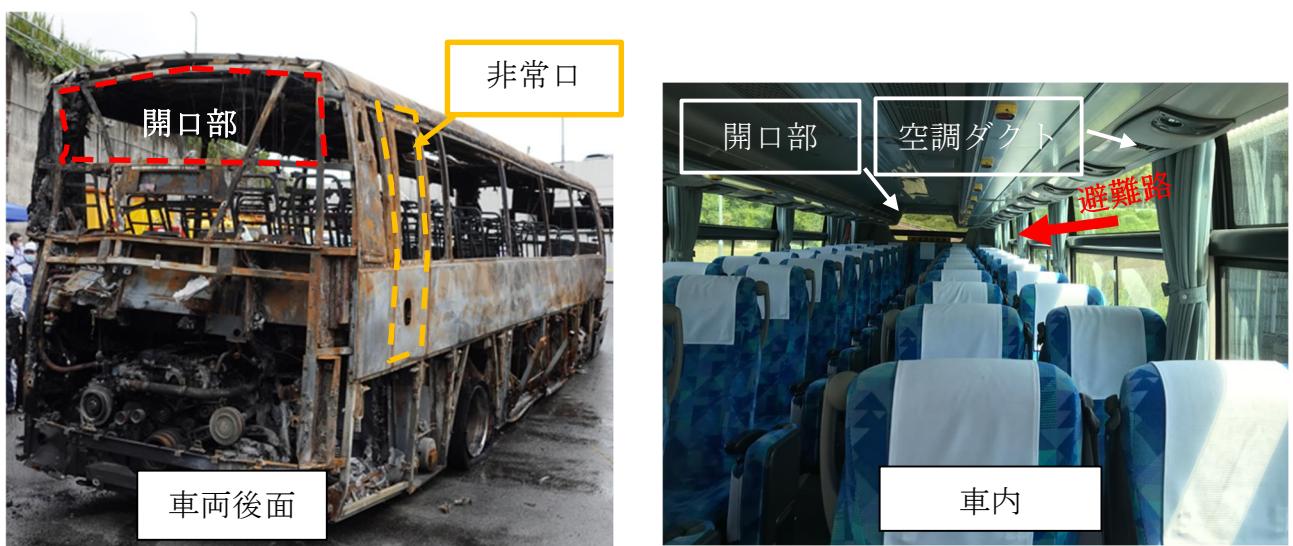
図9 非常口の有効性と避難路

2.1.3.3に記述したように、脱出できた6人の乗客は、当該車両の後面にできた開口部から脱出している。また、2.4.6に記述したように、トレーラ運転者は、「当該車両は横転していたため通路は使えなかった。乗客は座席上部と空調用ダクトの間の僅かな隙間を通り客室後部の開口部まで移動して脱出した。」と口述している。

これらのことから、運転者の誘導がない緊迫した状況下で、車両後部にできた開口部を目指し、座席と空調ダクトの間の狭い隙間を避難路として選び、車両後部まで移動したものと推定される。

今般、車両横転時の乗客の避難路の確保について、対策の必要性が明らかになった。これを踏まえ、国土交通省及び自動車製作者は、諸外国の規制を参考とした車両横転時における乗客の避難路の確保にかかる車両基準の導入について検討するとともに、使用過程車においても実施可能な避難路の確保策について調査及び検討をすること。

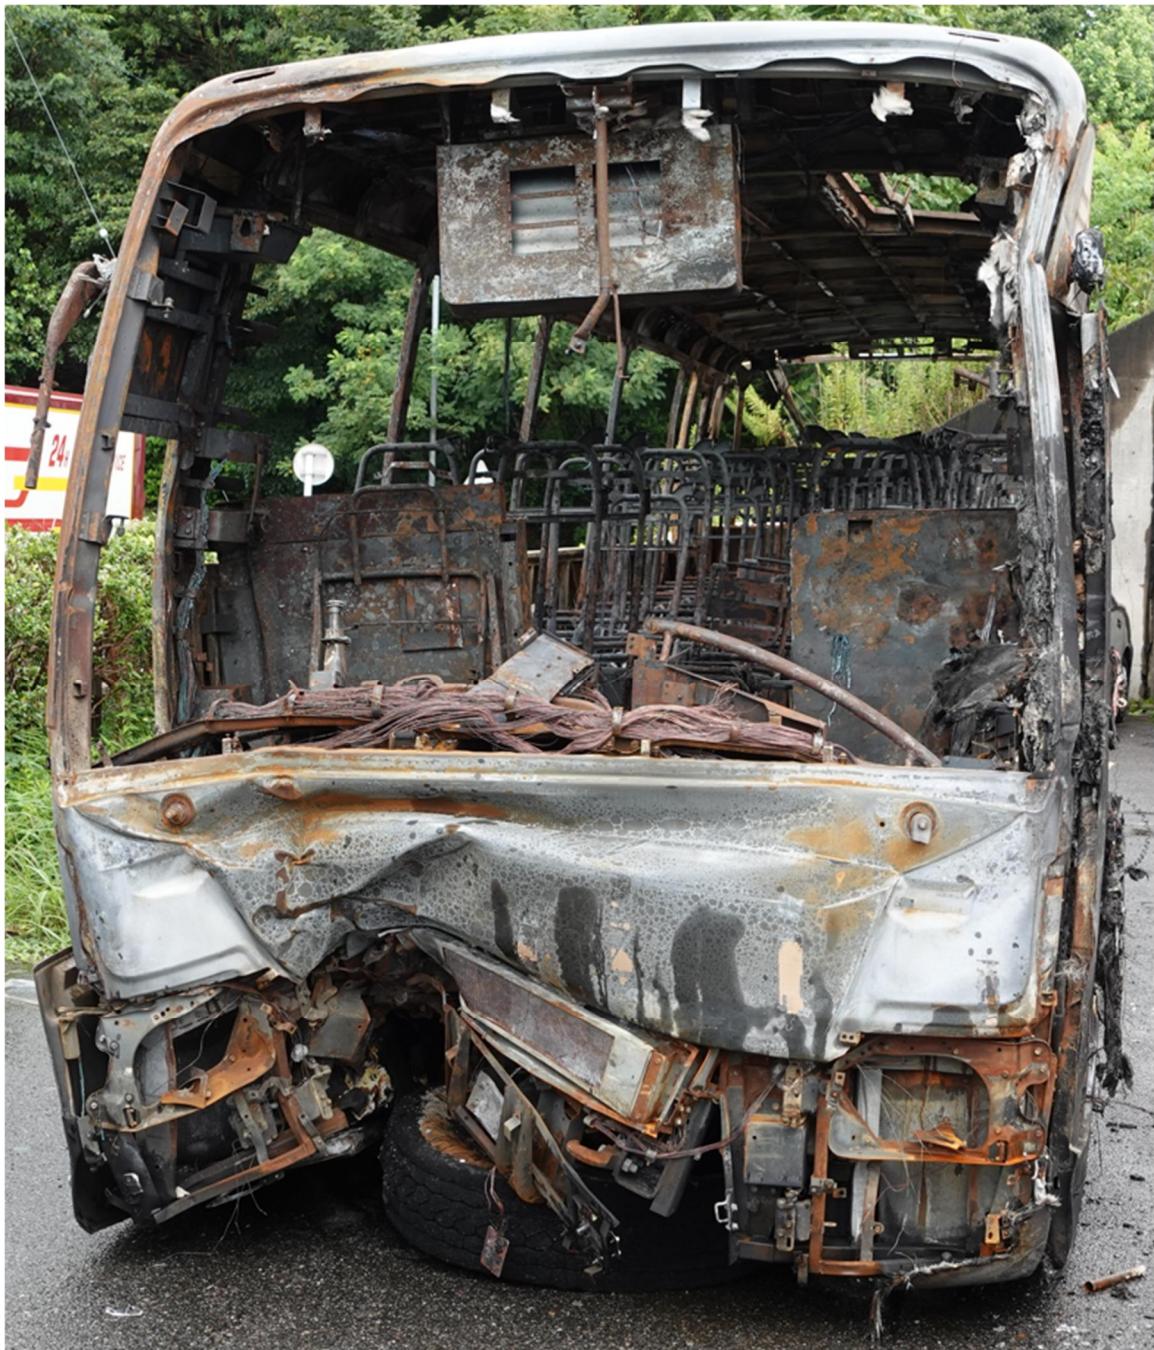
写真1 当該車両（前面）

- ・車室内は全焼しており、車体と座席等の骨組みが残った。
- ・ドライブレコーダーは記録媒体を含めて焼失した。
- ・当該車両の前面上部に大きな損傷は認められない。
- ・前面の運転者席下部付近に大きな窪みがあり、その後方にフロント・クロスメンバーが設けられているが、同クロスメンバーは断裂しており、後方に向けて大きく変形している。
- ・フロント・クロスメンバーの後方に燃料タンクが左右に2個設けられているが、左右の燃料タンクを繋ぐ燃料パイプについて、右側燃料タンクの接続部から外れており、燃料が流出する状態となっている。
- ・エアバッグや電子制御式ブレーキ等を制御するECUは焼失した。
- ・ブレーキ系統は、ホース及びコントロールバルブが焼失した。
- ・ブレーキドラムやブレーキライニングに異常は認められない。
- ・電気配線の被覆が剥がれ、露出した芯線の一部にショート痕が認められる。
- ・パワーステアリングの配管は、一部に亀裂が発生しているが、リンク機構に異常は認められない。
- ・後面窓付近の骨格が変形している。

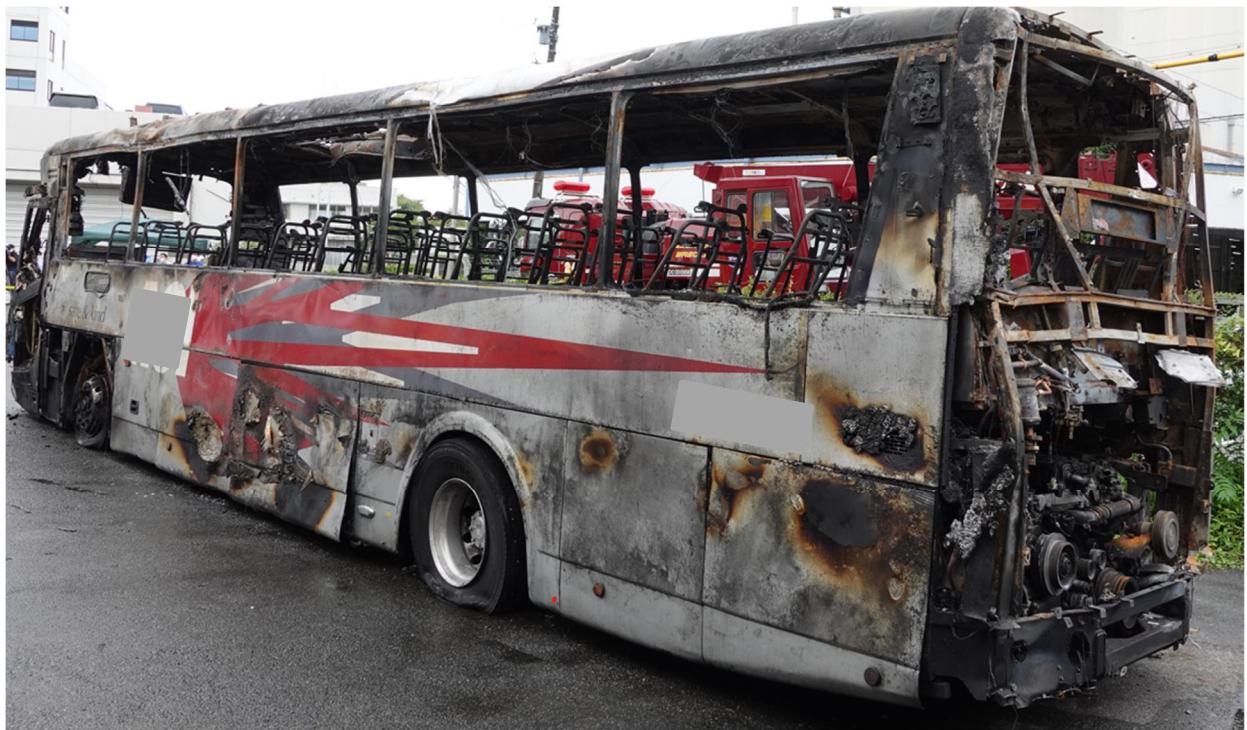
写真3 当該車両（後面）

- ・当該車両の後面の窓枠付近のフレームが前方方向に変形しており、その位置が後続車両のフロントバンパーの形と一致するので、後面の窓ガラスは、後続車両の衝突により破損したものと考える。強化ガラスは、一ヵ所でも亀裂が生じると全体に広がる性質がある。
- ・死亡した乗客は、衝突により意識を無くすほどのダメージを負っているので、3点式のシートベルトは未装着であった可能性が高いと考える。
- ・今回の事故では、当該車両が横転したこと、後続車両の衝突により後面の窓ガラスが割れたこと、トレーラ運転者が避難誘導を行ったことなど様々なプラス要因が重なったことにより、一層深刻な事態を逃れることができたと考える。

これらのことから、後面窓のガラスの破損は後続車両の衝突により発生し、開口部ができたものと考えられる。

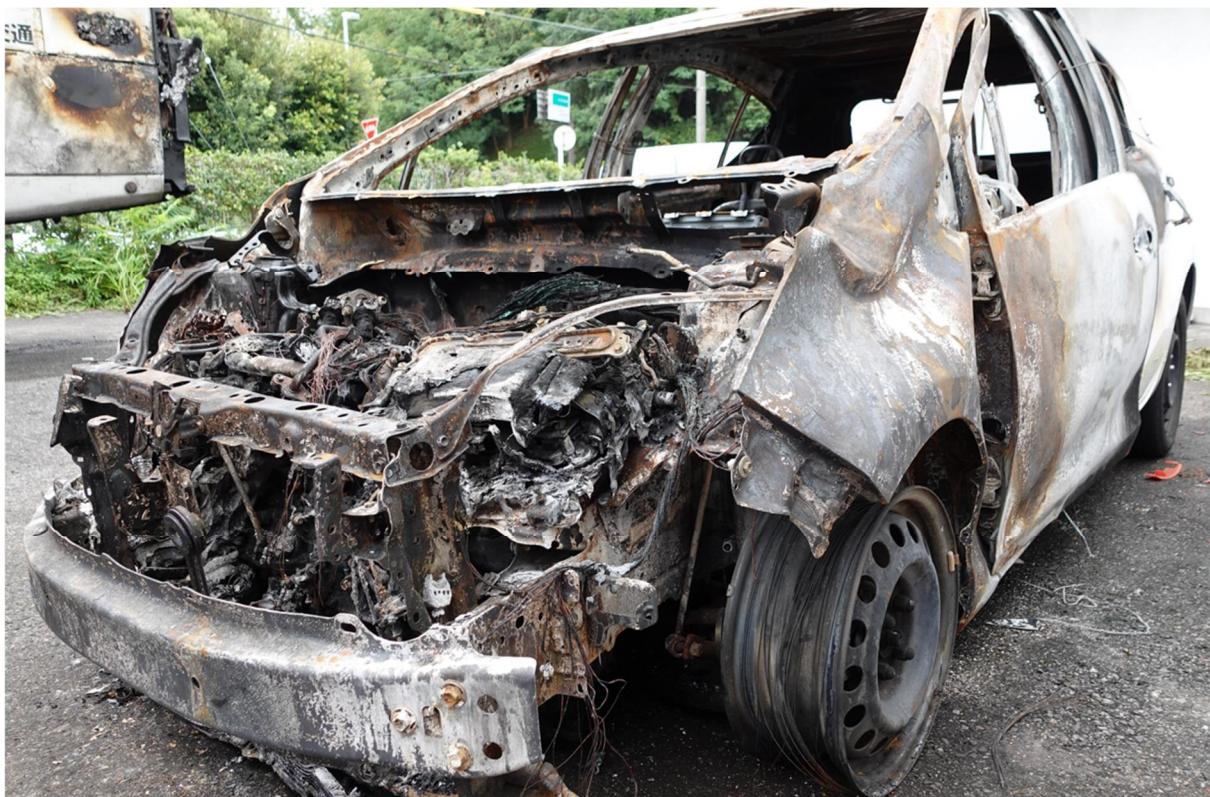
写真4 後続車両

- ・初度登録年は平成29年である。
- ・乗車定員5名の小型乗用車である。
- ・フロントバンパー、ボンネット及びフェンダーが大きく損傷している。
- ・車体は全焼している。
