# 事業用自動車事故調査報告書

〔重要調査対象事故〕

大型トラックの追突事故（神奈川県厚木市）

調査番号：2271201

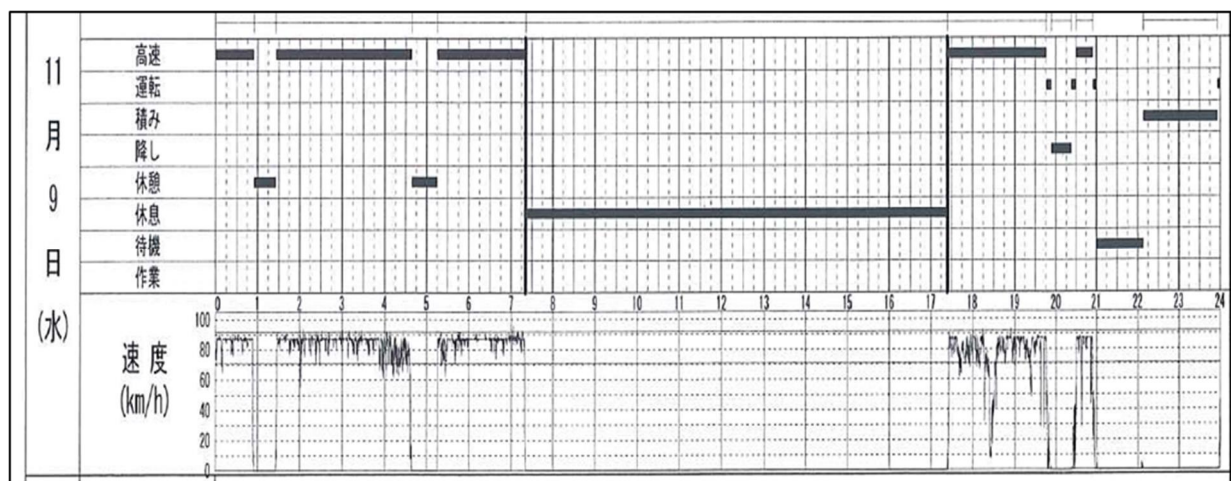
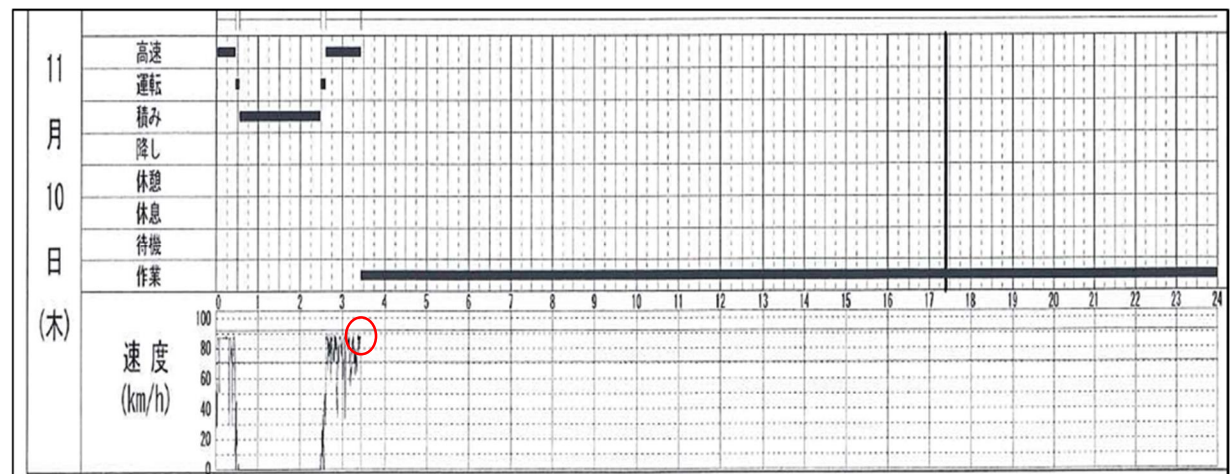
図 2 - 1 事故当日の運行記録計の記録 (24 時間記録図表・○部分は事故発生付近)

- ・運行記録計に記録された事故前の運行状況について、24時間記録図表（図2-1参照）によると、当該車両は2時30分頃に運行を開始している。
- ・運行記録計に記録された事故直前の連続する2件の4分間記録図表（図2-2参照）によると、時間にして約7分35秒、距離にして約10.33kmのデータが記録されており、当該車両の速度は約60km/h から約90km/h までの間、エンジン回転数は約1,000rpm 前後を変動している。
- ・3時25分20秒頃から事故発生時刻に至るまでの約70秒間、当該車両は約88km/h 約1,100rpm と一定の速度及びエンジン回転数を保って運行しているが、その後速度及びエンジン回転数が急激に低下している。

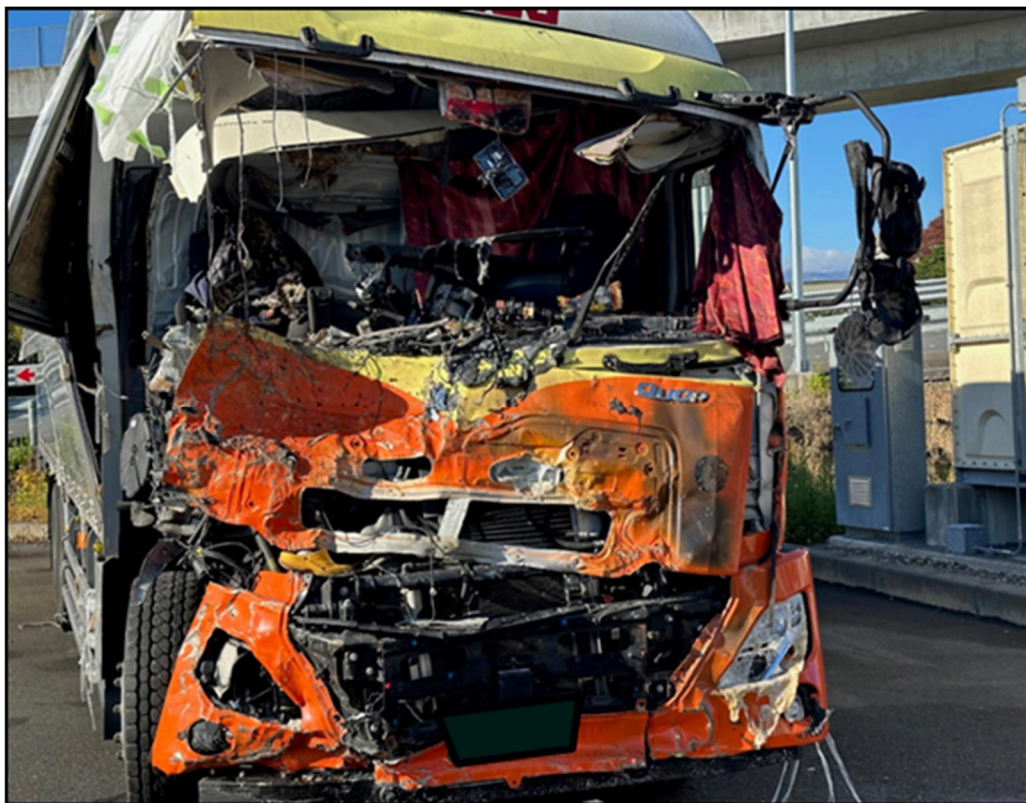
- ・当該車両は、自動車検査証によると初度登録年は平成 30 年、最大積載量は 13,700kg の大型トラックである（表 4 参照）。
- ・事故当時の総走行距離は、運行記録計に記録された数値によると 581,528km である。
- ・破損状況は、当該事故により車体前面（特に運転席側）が上部に至るまで大きく損傷している（写真 1－1 参照）。
- ・当該車両には、運転支援装置として、衝突被害軽減ブレーキ（以下「AEB S」という。）、アダプティブクルーズコントロール装置（以下「ACC」という。）、車線逸脱警報装置（以下「LDWS」という。）及びふらつき注意喚起装置が装備されていた。

当該事故は、2.1.1.3 及び 2.3.1.2 に記述したように、当該車両（大型トラック）が、相手車両 1（小型乗用車）に追突し、さらに前方の相手車両 2（中型トラック）、相手車両 3（大型トラクタ・セミトレーラ）に衝突する計 4 台の車両が関係した多重追突事故である。2.3.1 に記述したように、また、参考写真のとおり、当該車両は、車体前面（特に運転席側）が上部に至るまで大きく損傷し、相手車両 1 は、相手車両 2 の車底部に入り込み、相手車両 1 及び相手車両 2 は車体全体が大きく損傷したうえ全焼している。一方、相手車両 3 の後部の損傷は少ない。

写真 1－1 当該車両（前面の状況）

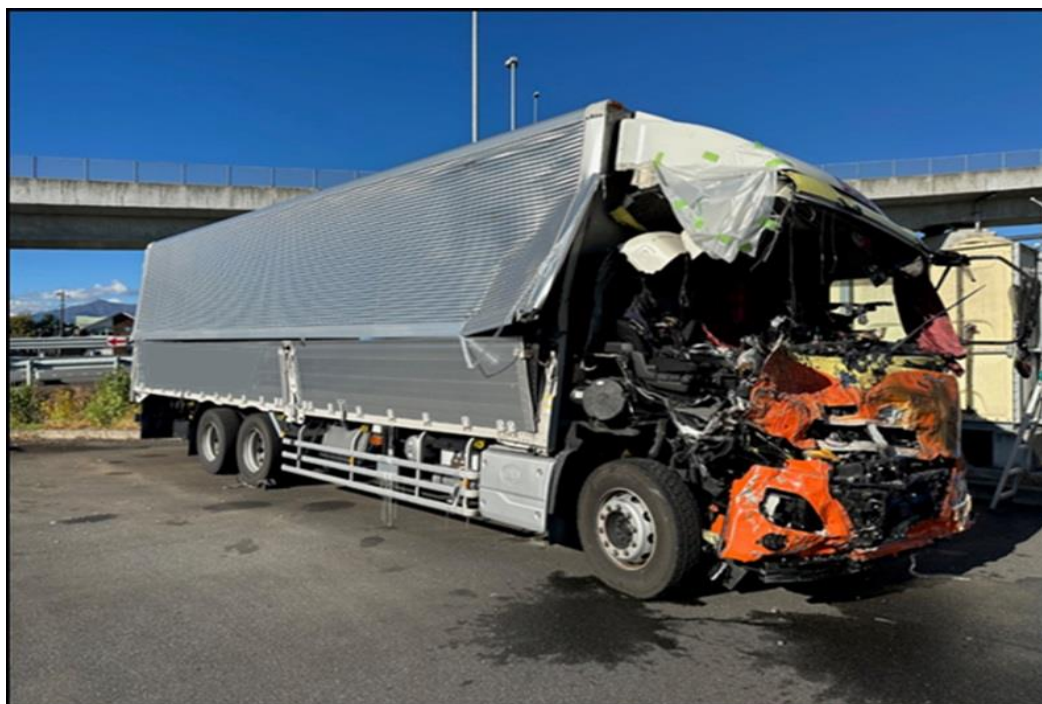
写真 1－2 当該車両（前面及び右側面の状況）

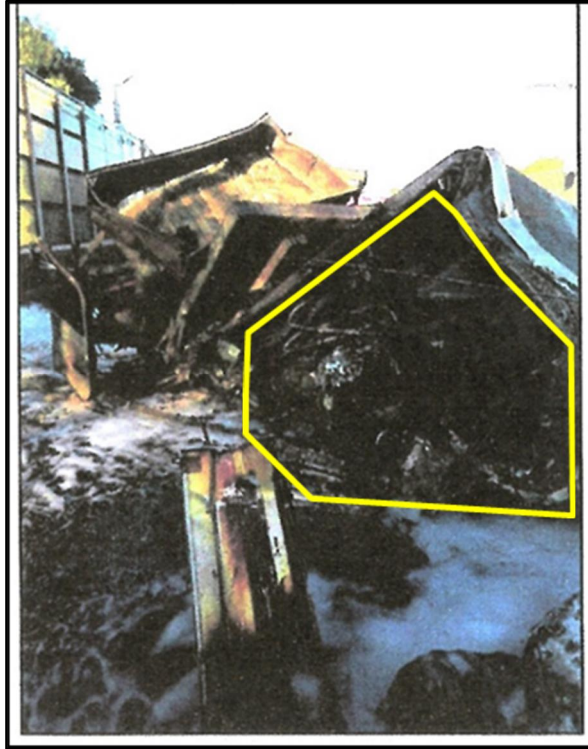
- ・相手車両 1 は、黒色の小型乗用車で運転者及び助手席同乗者の計 2 名が乗車していた。
- ・相手車両 1 は、当該車両に追突され、その衝撃で相手車両 2 に衝突し、大破・全焼した（写真 2－1 黄色線の囲いが相手車両 1、写真 2－2 参照、）。

写真 2－1 相手車両 1（事故後の状況・黄色線の囲いが相手車両 1）

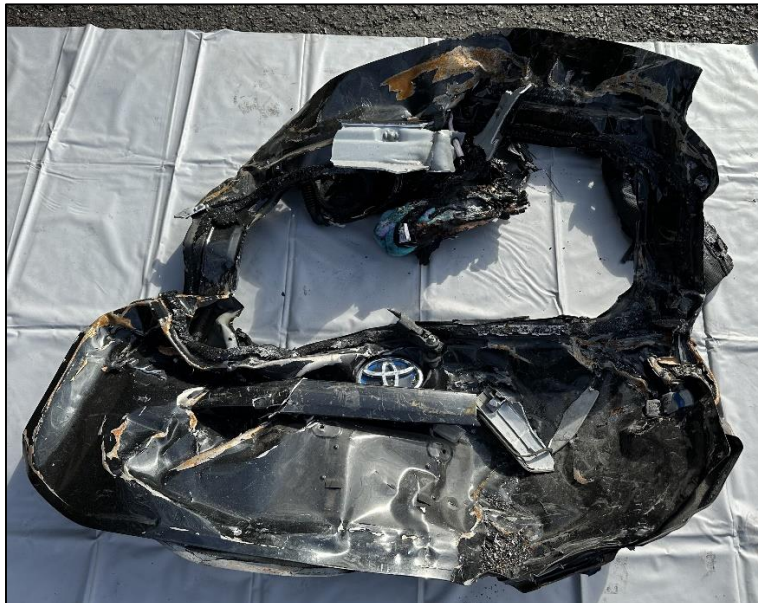
写真 2－2 相手車両 1（バックドアの状況）
