# 事業用自動車事故調査報告書

大型トラックの衝突事故（宮城県栗原市）

令和7年6月27日

調査番号 : 2324101  
事業者 : 株式会社 八洲陸運  
本社所在地 : 青森県  
車 両 : 大型トラック  
事故の種類 : 衝突事故  
発生日時 : 令和 5 年 5 月 16 日 20 時 11 分頃  
発生場所 : 宮城県栗原市 高速自動車国道東北縦貫自動車道弘前線

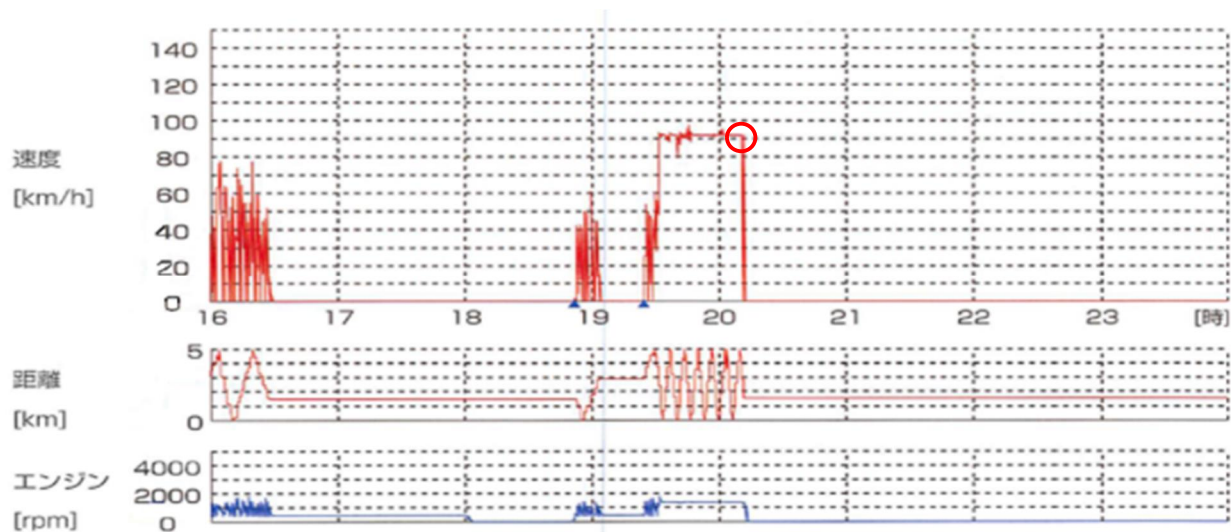
図 2-1 事故当時の運行記録計の記録図（8 時間記録図表）

- ・8時間記録図表（図2-1参照）によると、16時00分頃に走行を開始し、約50～70km/hで約15.5km走行し、16時28分頃停車した後、18時52分頃まで連続して停車している。
  - ・エンジン回転数は、16時28分頃から18時03分頃までの約1時間35分間、約500rpmを示している。
  - ・18時52分頃に走行を開始し、約40～50km/hで約4.5km走行し、19時03分頃停車した後、19時25分頃まで停車しており、エンジン回転数は、連続して約500rpmを示している。
  - ・19時25分頃に走行を再開し、約50km/h前後で約7分間走行後、19時32分頃に約92km/hまで加速し、同じ速度で約39分間走行し、20時11分頃急激に減速し停車している。
- なお、19時25分頃に走行を再開してから、停車するまでの走行距離は、約65.5kmである。
- ・4分間記録図表（図2-2参照）によると、20時10分頃から約92km/hで一定に走行しており、20時11分49秒頃に約92km/hから急激に減速・停車し、エンジンは、回転数1,370rpmから徐々に下降し約1分後に停止している。

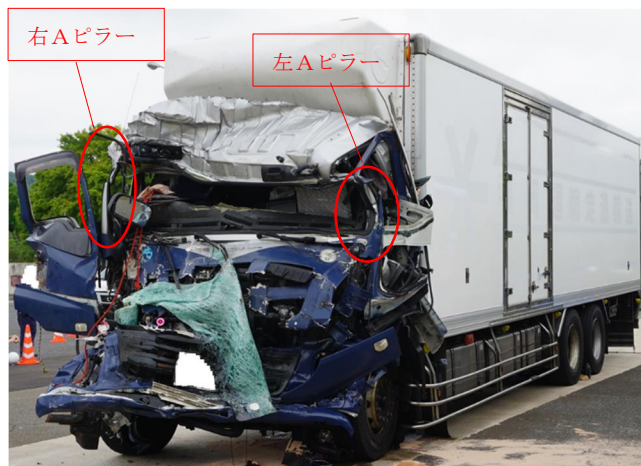
- ・相手車両への衝突により、運転台の全体が後方に押しつぶされ、ハンドルと運転席間のすき間がほとんどないほど車両前面部がつぶれ、エアバックが展開している（写真 1 参照）。
- ・衝突の衝撃により、車体前面が全体的に損壊しており、前面、運転席両側面及び運転席左側面下部の安全窓のガラスが脱落している。また、右ドア及び右 A ピラーの変形に比べ左ドア及び左 A ピラーの変形が大きく、車両前面の変形も右側に比べ左側が大きく変形している（写真 2 及び 3 参照）。
- ・衝突の衝撃により、動力伝達装置の一部（トランスミッション等）が脱落している（写真 4 参照）。

写真3 当該車両左前

2.3.1.2 及び 2.5.3.2 に記述したように、当該車両の前部の損傷は、右 A ピラーに比べて左 A ピラーのほうが大きく、相手車両の後部の損傷は、左端後面に比べて右端後面のほうが大きいため、僅かに右側へオフセットした状態で衝突している（写真 2、写真 3 及び写真 11 参照）。以上のことから、当該車両は第 1 車両通行帯の路肩寄りに停車していた相手車両に、同じく第 1 車両通行帯の中央を走行し、衝突回避のためのハンドル操作をすることなく衝突した可能性が考えられる。

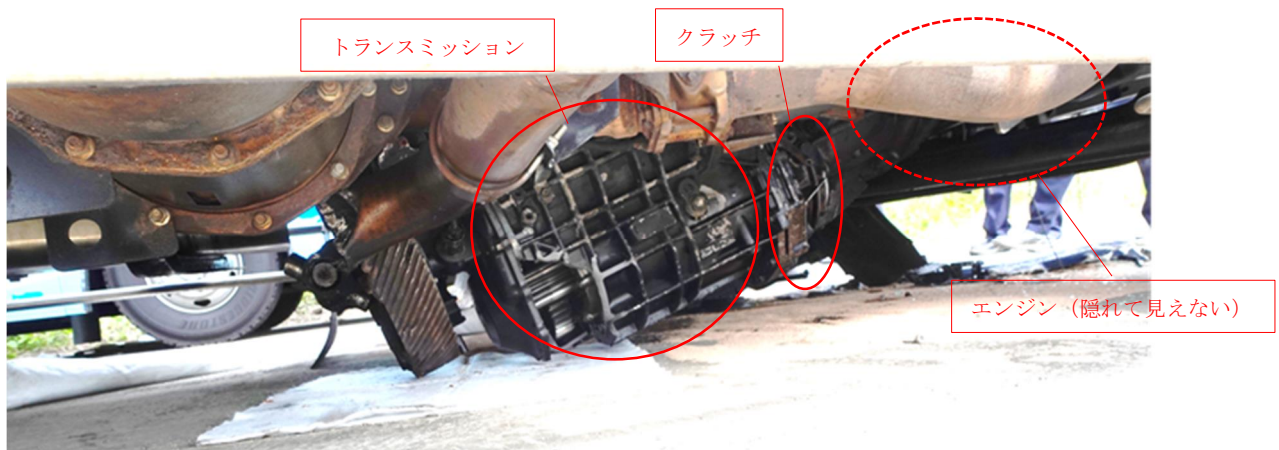
写真4 当該車両車底部

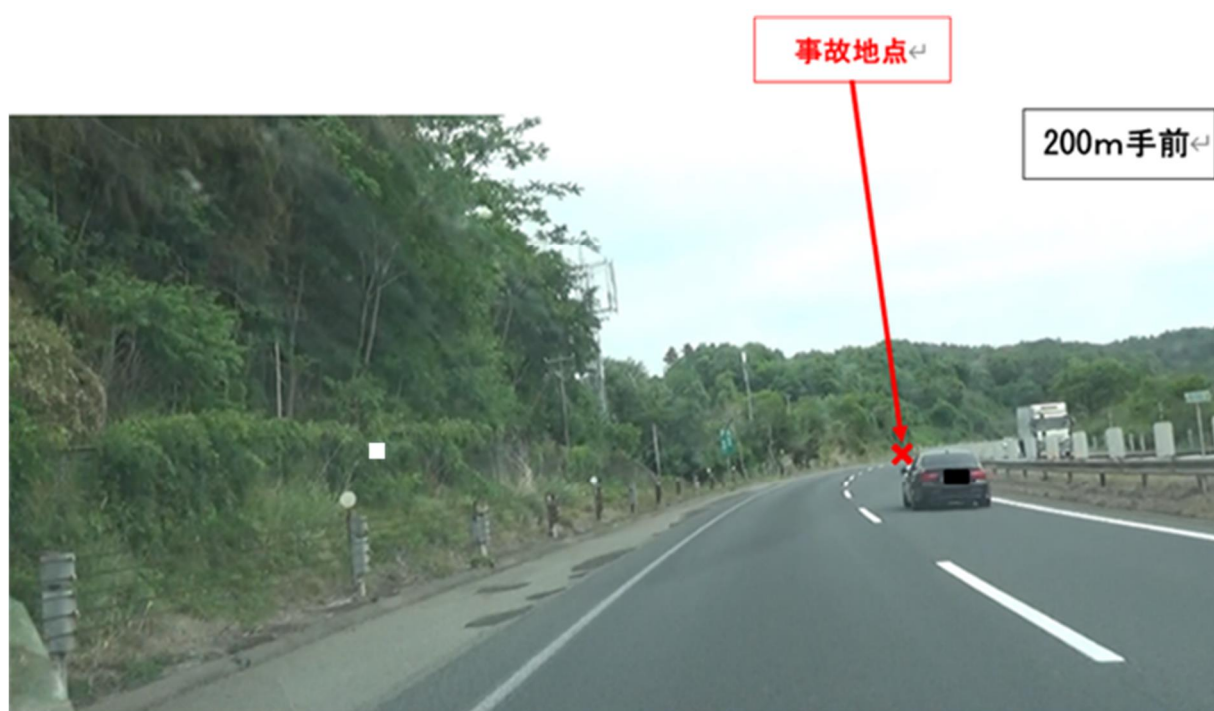
- ・事故地点前約 300m（写真5）地点から事故地点をみると、道路形状は緩やかな右カーブとなっており、中央分離帯のガードレールが視界を遮っている。
- ・事故地点前約 200m（写真6）地点から事故地点をみると、緩い右カーブで視界を遮るものはない。
- ・事故地点前約 100m（写真7）地点から事故地点をみると、ほぼ直線道路で視界を遮るものはない。

写真6 事故地点前約 200m地点からの見通し状況

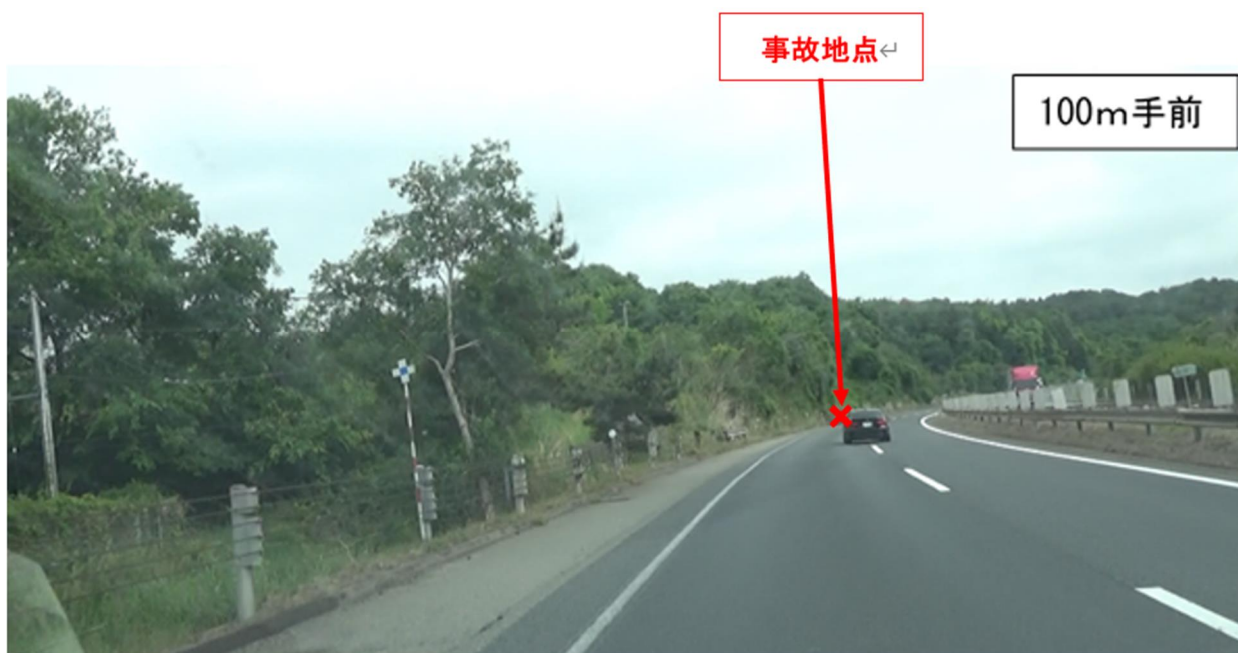
写真7 事故地点前約100m地点からの見通し状況

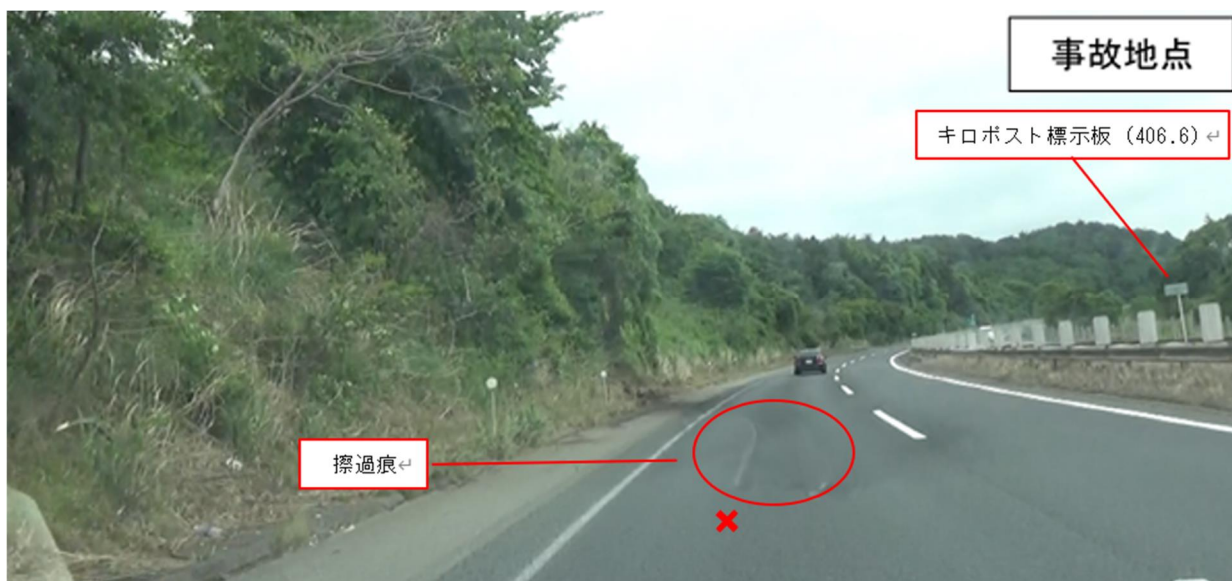
写真8 事故地点（道路上に擦過痕あり）

相手車両の前面ガラス左側上部が蜘蛛の巣状にひび割れ（写真 9）、車体前面の乗降口ステップ下部の一部が破損（写真 10）している原因については、事故地点付近の路肩法面の一部が荒れている（写真 8）ことから、当該車両にオフセット衝突されたことにより左斜め前方に押し出され、その衝撃で路肩左の法面に車体左端前部が乗り上げて地面に接触し、前面ガラス左側上部が草木に接触した際に生じたものと考えられる。なお、法面と路肩の間にガードレール等は設置されていない。

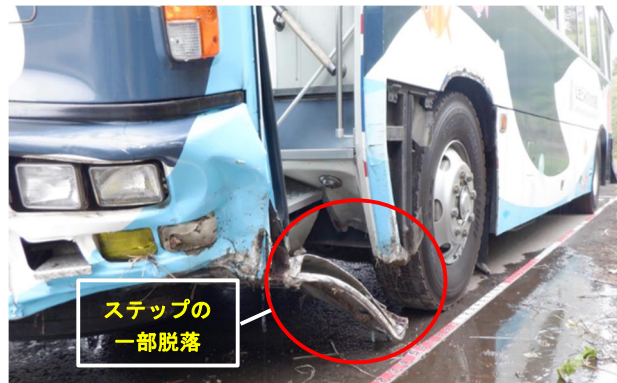
- ・前面ガラス左上部が蜘蛛の巣状にひび割れ（写真9参照）、車体前方左下部は大きく変形し、左ステップが一部脱落している（写真10参照）。
- ・車両後部は、若干右にオフセットはしているものの、当該車両の衝突により、エンドクロスは大きく変形している（写真11参照）。
- ・エンジンは前方向に押し込まれ、メインプーリーは破損、オイルパン側のパイプと、ホース類は破損若しくはちぎれ、ラジエータ部は当該車両のエンジン部がめり込み著しく変形している（写真12参照）。
- ・トランスミッションは、衝突によりエンジンと共に車両前方に押し込まれマウントが破損し脱落している（写真13参照）。
- ・エンジン上部に湿りが残り汚れている（写真14参照）。

写真 10 相手車両左側

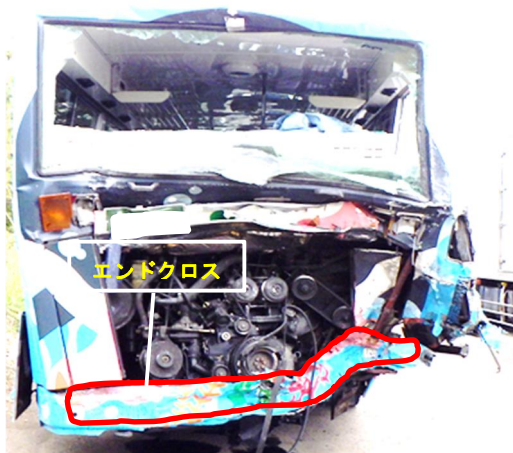
写真 11 相手車両後面

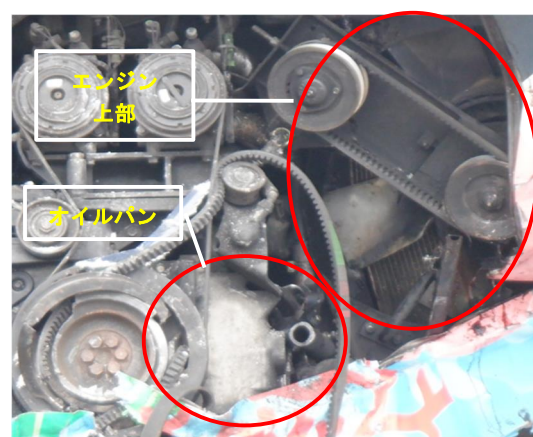
写真 14 エンジン上部

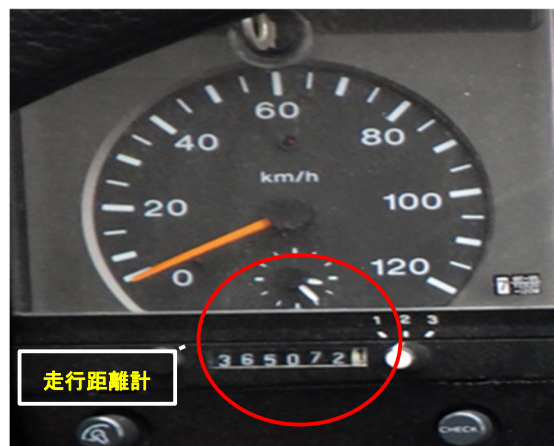
- ・冷却ファンがラジエータ本体にめり込んでいるが水漏れの痕はなかった（写真 15 参照）。
- ・走行距離計の表示値は、365,072km であった（写真 16 参照）。

写真 16 走行距離計
