# 事業用自動車事故調査報告書

大型乗合バスの追突事故（三重県三重郡菰野町）

令和8年3月19日

事業用自動車事故調査委員会

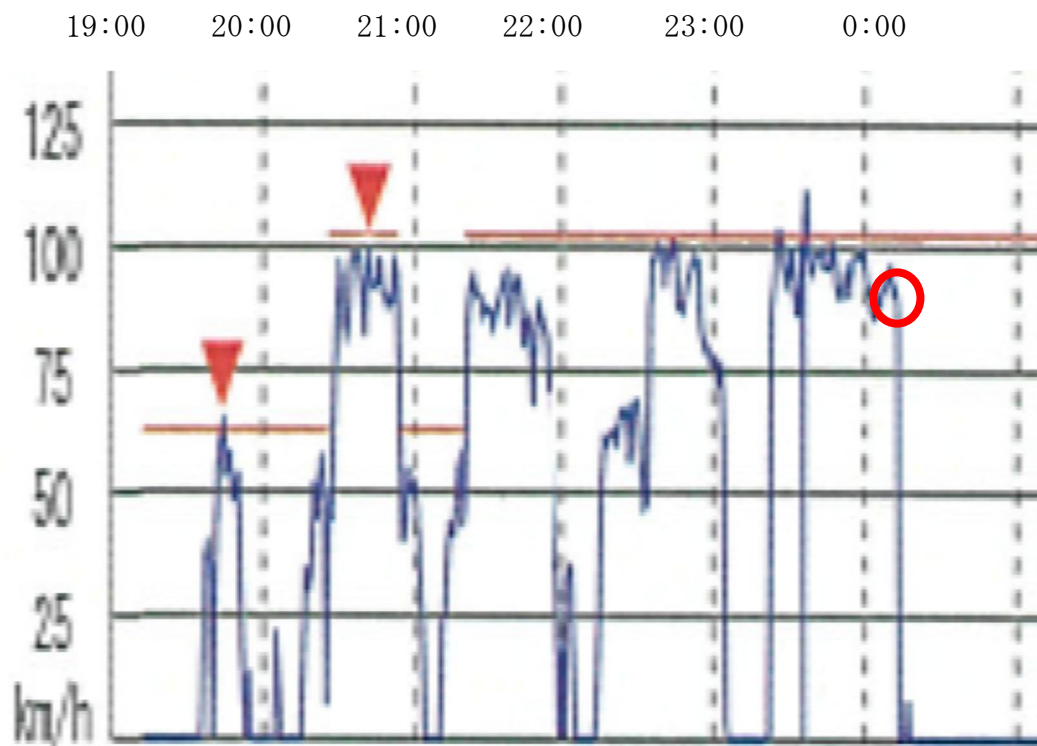
図 3 事故に至る時間経過（拡大図）

- ・運行記録計の記録図表によると、23 時 22 分頃に大津 S A を出発、速度約 90km/h 前後の加速と減速を繰り返しながら走行している。00 時 12 分頃、約 90km/h から速度が低下し、0 km/h となっている。その約 4 分後に速度が一瞬約 5 km/h に上がり、再び 0 km/h に低下している（図 3 参照）。
- ・運行記録計の 6 分記録については、入手出来ていない。

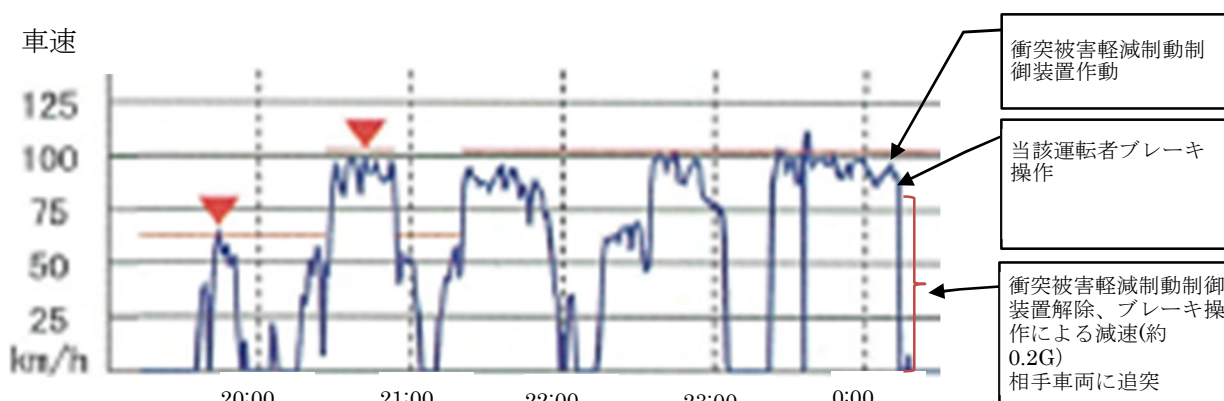
図 10 当該車両の車速の軌跡

当該車両の車速と相手車両の車速の差は、少なくとも 30km/h あったものと考えられる。

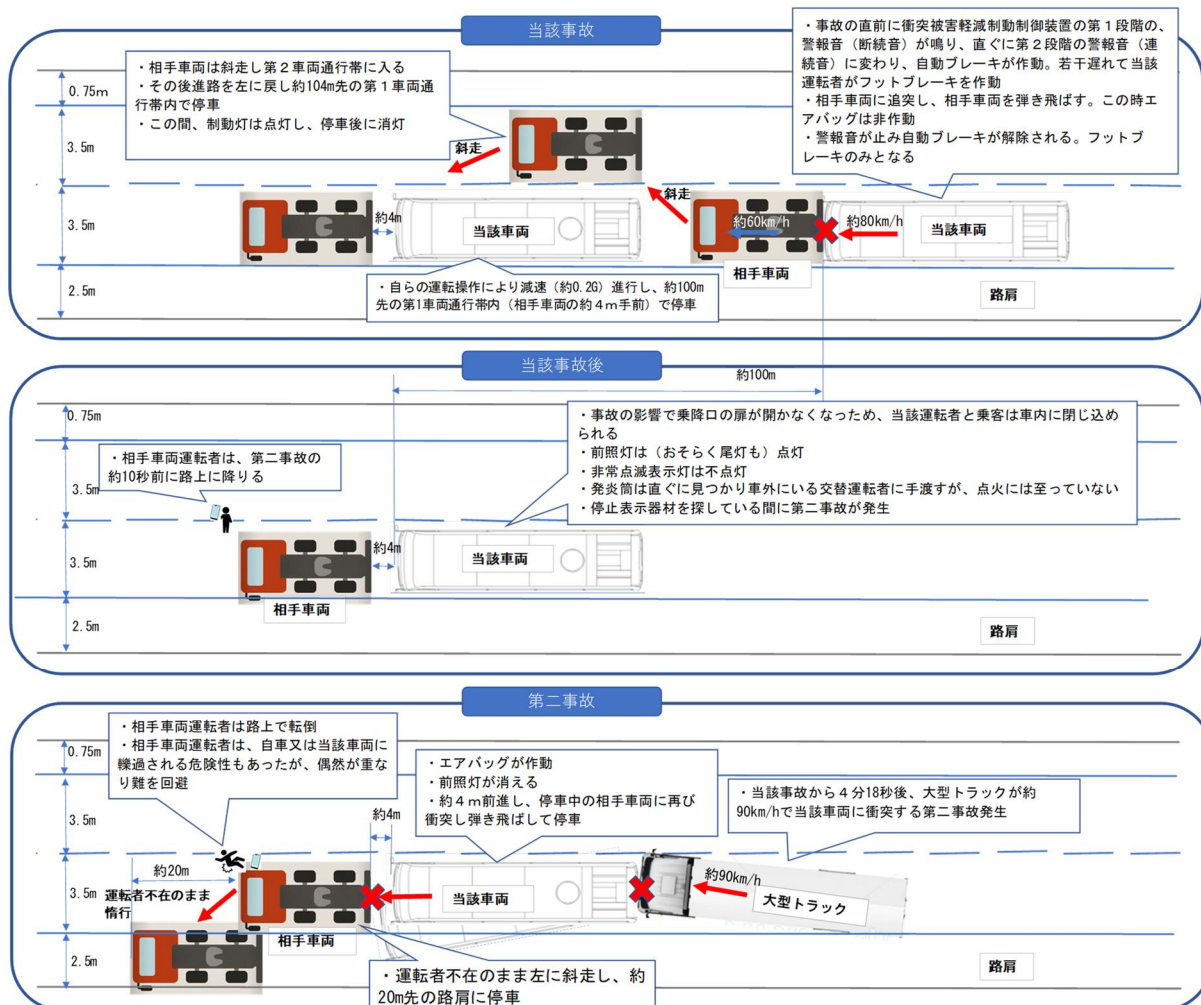
図 11 事故の一連の流れ

- ・前照灯は事故後も点灯しているので、尾灯も点灯していたものと考えられる。ただし、非常点滅表示灯は作動させていない。
- ・当該事故の 4 分 08 秒後、相手車両の運転者が路上に降りる。
- ・第二事故は、当該事故の 4 分 18 秒後に発生している。後続の大型トラックが同一車線上で停車している当該車両に気付くのが遅れ、時速約 90 km/h で当該車両に衝突する。

- ・大型トラックから衝突された当該車両は、その約 4 m 前方に停車している相手車両に玉突き衝突する。
- ・運転者不在の相手車両は、惰行して左に斜走しながら進み、約 20m 先の路肩で停車する。（相手車両の運転者は、当該事故の後、駐車ブレーキをかけずに停車していたものと推定される。）
- ・相手車両の運転者は、相手車両の前方の路上にいたので、相手車両や当該車両に轢過される危険性もあったが、相手車両が左に斜走したことと、当該車両の移動量が少なかった（約 4 m）ことが幸いして、最悪の事態を回避することができたと考えられる。

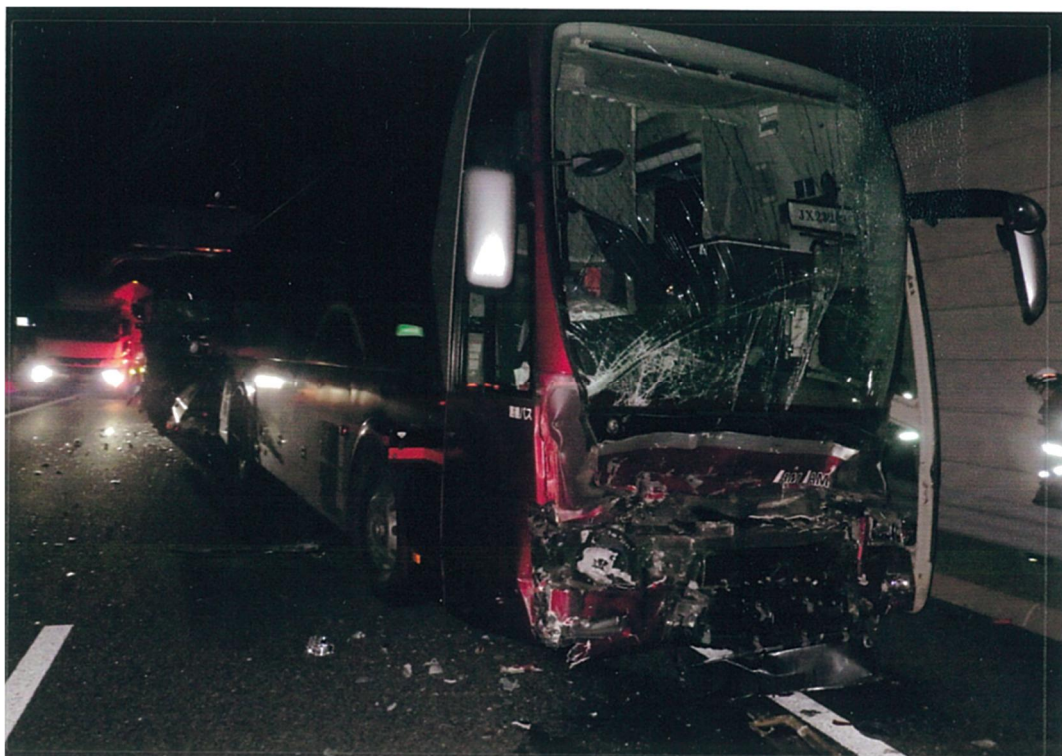
写真 1—1 当該車両（前面）

- ・当該車両の初度登録年は、自動車検査証によると平成 29 年であり、事故当時の総走行距離は運行記録計の記録によると 960,957 kmであった。
- ・当該車両は、相手車両の後部に追突したため、車両前部が大破した（写真 1－1 参照）。  
さらに、第二事故として大型トラックに衝突されたことで、車両後部也大破した（写真 1－2、1－3 参照）。
- ・通常は 1 列 4 席の座席レイアウトであるが、当該車両は観光貸切夜間用途車両で 1 列 3 席の 1 人掛け座席レイアウトで、アームレスト、テーブル、フットレスト等装備した仕様となっている。
- ・乗客用のシートベルトは、2 点式である。
- ・当該車両に装備されている運転支援装置は、以下のとおりである。
  - 衝突被害軽減制動制御装置<sup>2</sup>
  - 運転注意力モニター<sup>3</sup>
  - 車線逸脱警報装置<sup>4</sup>
  - 車間距離警報装置<sup>5</sup>

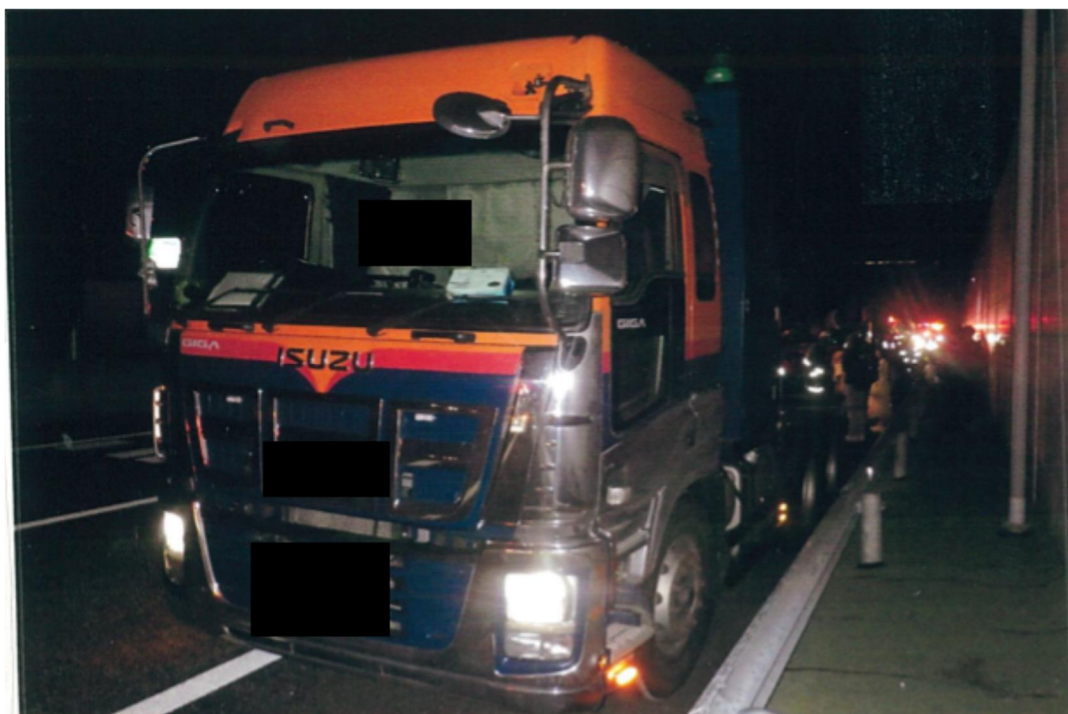
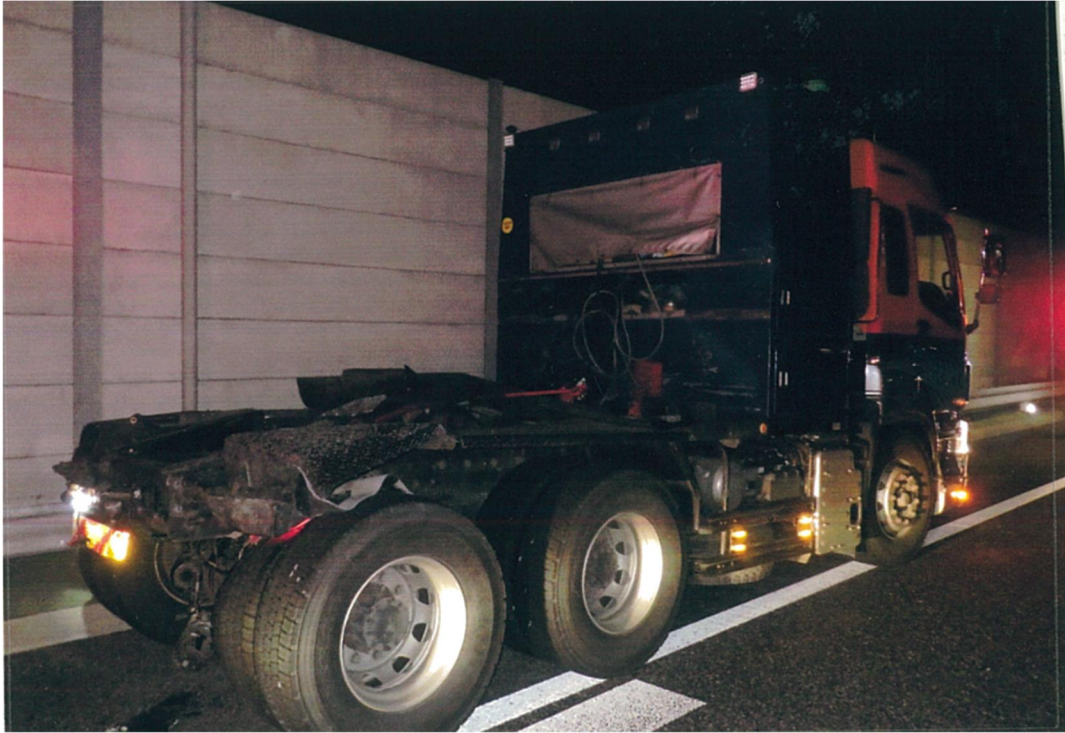
- ・相手車両は、重量物運搬用トレーラをけん引するため、保安基準緩和の認定を受けた車両で、速度制限装置付きであり最高速度が  $60\text{km/h}$  以下に制限されている。
- ・相手車両の運行記録計のデータは入手できなかった。事故時の走行速度は不明である。
- ・事故時、相手車両はトレーラをけん引していない状態で運行していたことから車両後面を当該車両に追突されたため、後部灯火が損傷した（写真 2－1、2－2 参照）。
