## 自動運転実証実験中に発生した交通事故の概要

| 実施主体 | SBドライブ株式会社(現:BOLDLY株式会社) |
| 事故発生日 | 令和2年3月10日 |

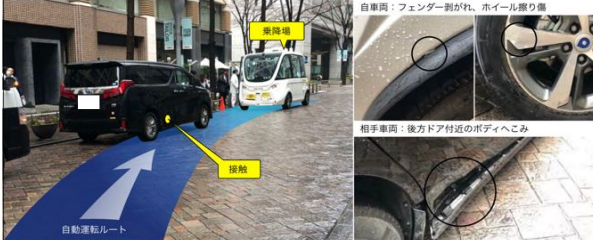
| 発生内容 | 自動運転機能を用いて、事前に設定されたルートのとおり、乗降場に向けて左寄せを行っていく際、路上停車中の車両の左側面後方に接触した。オペレータは、自動運転車両が相手車両(障害物)に反応し減速を開始したことを確認していたが、その後自動運転車両の障害物検知が一時的に不安定になり加速した際、手動介入により手動ブレーキ(弱)を作動させた。これにより、手動介入直後に自動運転車両が再度障害物を検知したことによる自動ブレーキ(強)の指示が無効化された。オペレータは回生ブレーキ(弱)を作動させた約0.5秒後に手動ブレーキ(強)に切り替えたところ、自動運転車両は手動ブレーキ(強)による減速をしながら相手車両に接触した。 |
| 要因 | <p>メーカーであるNAVYAの調査結果(ログ解析、シミュレーション、実車検証)によると、車両自体に故障はなく、自動ブレーキに任せていた、若しくは即座にオペレータが緊急停止ボタンを押したのなら接触を回避できたとされている。これを踏まえ、BOLDLYにおいて追加検証を行い、本事案の要因を以下2つと特定した。</p> <p>①オペレータによる不適切な手動介入<br/>本事案の直接的な原因としては、オペレータの手動介入により手動ブレーキ(弱)が作動した時間が一定あったために、制動距離が伸びたことにある。</p> <p>②センサーの一時的な不安定さ<br/>オペレータの不適切な操作に繋がった原因としては、自動運転車両のセンサーが一時的に不安定になったことによって発生したと考えられる。自動運転車両に搭載されたLiDARセンサーはレーザー光の反射を読み取り、物体までの距離や方向を測定するセンサーであるが、本事象においては角度(左寄せしていく区間で走り経路と相手車両との重なりが少ない)、色や形状(黒色は比較的読み取りにくい傾向にある)などの観点から、LiDARセンサーが検知しにくい条件が重なったことが、センサーの一次的な検知の不安定さに繋がったと考えられる。</p> |
| 写真等 | <p>事故発生場所、損傷物の写真等を貼り付けください</p> <div><div><p>図1：発生場所(東京都千代田区丸の内2-2)</p></div><div><p>図2：事故発生経緯</p></div><div><p>図3：事故種別・被害状況(物損)</p></div></div> |

| 対策 | <p>オペレータによる適切な操作の実現のため、以下の対策を実施する。</p> <p>＜オペレータ訓練の強化＞</p> <ul style="list-style-type: none"><li>・走行経路上に駐車車両が存在する場合には、余裕を持って手動運転に切り替える。また、接触の危険が予測される区間においては、緊急停止ボタンを押せる体勢を取る。以上の運用をオペレータに習熟させるため、既存のオペレータ資格(メーカー認定)に加えて、シニアオペレータ資格(当社認定)を新設し、公道を走行するオペレータには半年に一度更新を行うことを求める。</li></ul> <p>＜自動運転車両の設定改善＞</p> <ul style="list-style-type: none"><li>・手動運転時にあってもセンサー検知によるブレーキが作動する機能である「AMD(Assisted Manual Driving)」を実装し、運行時の確認プロセスを構築する。(※本事案では、メーカー側と調整の上、AMDはオフとしていた。)</li><li>・センサーの特性を踏まえ、左寄せ時の検知範囲を拡張するなど、現場の状況に即した設定を行う。</li></ul> |
