## 自動運転実証実験中に発生した交通事故の概要

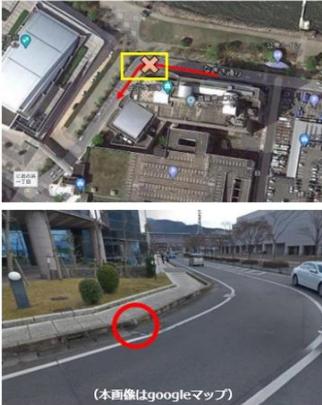
<p>(本画像はgoogleマップ) 事故発生箇所</p> </div> <div style="text-align: center;">

実施主体	大津市・京阪バス株式会社、産業技術総合研究所		
事故発生日	令和2年7月25日		
車両区分	特別装置自動車／遠隔システム搭載車／その他(中型自動運転バス)		
車両諸元情報	車名:いすゞ／全長:8.99m／全幅:2.48m／全高:3.04m／乗車定員33[29]人／車両重量8630kg		
概要	中型自動運転バスによる実証実験(大津市:京阪バス)におけるタイヤホイールと縁石接触について		
発生内容	びわ湖大津プリンスホテル 18:00発 の便において、ピアザ淡海のバス停を発車後、びわ湖ホールのバス停に向かって左折していく箇所で、18:06に後輪を縁石に擦った。 同便への乗客の乗車なし、けが人なし。		
要因	<p>①カーブに進入する手前のドラレコ映像によると、もともと通常の走行と比べて45cm程度左寄りに走っており、プリンスホテルを出発する際に行う自動走行開始手順において、ハンドル中立設定が正しく行われなかった可能性が疑われる(自動走行開始時にドライバがスイッチを操作するが、ハンドルも中立位置とする必要がある)</p> <p>②後輪が接触したことを鑑みると、ドライバのハンドル介入処置が少々遅かったことも接触に至った要因と考えられる。</p> <p>③接触までの走行においても、通常よりも左よりの走行となっており、また手動介入も著しく多くなっていたことから、走行を継続せずに中立設定のリセット措置もしくは手動運転への切り替えを指導に従い行うべきであったが、行われていなかったことも事案に至った要因と考えられる。</p>		
対策	<p>①</p> <ul style="list-style-type: none"> <li>中立位置の印をハンドルに付け、中立設定の際に直進姿勢であることを確認するよう制御スイッチ付近に注意書きを貼る。</li> <li>自動運転開始時のスイッチ操作における、タイヤおよびハンドル中立確認の徹底</li> <li>中立位置を直線停車時に設定するよう配慮</li> </ul> <p>②、③</p> <ul style="list-style-type: none"> <li>自動運転バス運行における基本動作の徹底</li> <li>車掌による走行状況の確認、対応補助</li> </ul> <p>本事案の発生要因になったハンドル中立設定に人的対応が存在することによるヒューマンエラーの発生リスクを回避するため、ハンドル位置を検知できるセンサ情報を活用することで、中立設定が(人が意識することなく)システム側で行われるようにするためのプログラム改修を、データ調査と動作確認まで含めて8月中下旬を目途に実施。(8月18日実施)</p>
