## 自動運転実証実験中に発生した交通事故の概要

| 実施主体 | 大津市・京阪バス株式会社、産業技術総合研究所 |
| 事故発生日 | 令和2年8月30日 |
| 概要 | 中型自動運転バスによる実証実験(大津市: 京阪バス)における柵の支柱との接触事案について |

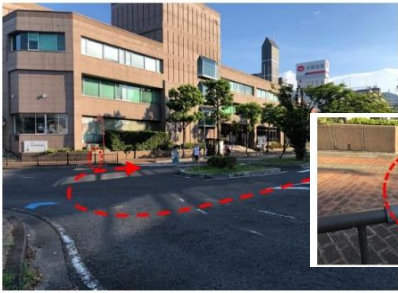
| 発生内容 | 2020年8月30日、びわ湖大津プリンスホテル 14時30分発の便において、琵琶湖ホテルを発車後に大津駅に向かってUターンするため右旋回する箇所で、車体左前のセンサーカバーが歩道柵の支柱部分に接触した。同便への乗客は4名。けが人なし。極低速の自動運転での転回中、転回の完了前に歩道柵との間隔が狭くなるとドライバーが判断し、操舵およびブレーキ操作の手動介入をした。手動運転への移行後、ドライバーは歩道柵との接触が回避できると判断し微速前進したが、接触に至った。ドライブレコーダーの映像と制御記録から、ドライバーは接触の約8秒前から操舵とブレーキの手動介入をし、手動運転への移行は問題なく行われていた。なお、GPSは設計範囲内の精度であり、自動運転システムにも異常は認められなかった。 |
| 写真等 | <p>事故発生場所、損傷物の写真等を貼り付けください</p> <p>大津市での中型自動運転バスの実証走路と事案発生箇所</p> <p>180度旋回部分の歩道柵(白線は歩行経路を模式的に示したもので、右側の丸が接触した柵の支柱)</p> <p>接触したバスの前部に出たセンサー部分(上がLiDAR、下がミリ波レーダー)</p> |

| 対策 | <p>大津市の実証地域において、車両と周辺の構造物との距離に余裕が少ない箇所や操舵量の大きい箇所など、車両周囲の余裕距離を考慮して「注意箇所」区間を設定し、当該区間は手動での運転を行うこととする。</p> <p>なお、「注意箇所」に関しては、「①空間的余裕の確保が難しい」、「②操舵量が大きい」の2つの観点と、これまでのバス事業者の運行経験に基づく意見等も踏まえて抽出した。</p> |

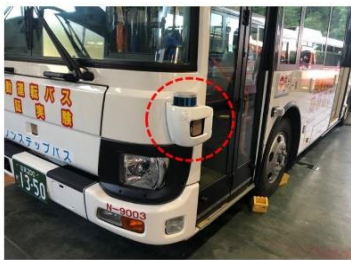
| 要因 | <p>自動運転のままでは、歩道柵と接触するおそれがあると考えられたため、ドライバーの判断で接触の約8秒前から操舵とブレーキの手動介入をし、手動運転への移行後、極低速(4km/h～ほぼ0km/h)でミラー等で確認をしながら運転していたものの、最終的には車幅感覚の判断ミスが原因で接触したと考えられる。</p> <p>加えて、当該箇所は、車両の旋回性能を概ね最大(操舵量がほぼ最大)に発揮しないと曲がり切れず、また「曲がる途中」「曲がり終わり」の2か所で、構造物に接近する箇所があるため、手動運転であっても慎重な対応が必要な箇所を、自動走行ルートとして設定していたことも原因と考えられる。</p> <p>本車両では、機械保護のためと、操舵の手動介入代(しろ)を確保するため、自動運転制御上の操舵量の限界値は、車両の操舵量の限界値より若干小さくしている。</p> <p>走行軌道は、当該箇所についても構造物への余裕を考慮した上で設定しているが、位置情報や制御の誤差の状態によっては自動運転制御上の操舵量の限界値でも余裕が不足するような軌道がまれに発生していた。当該箇所でも本事案と同様に歩道柵接近のため手動介入したケースは、介入記録からは約4/400回の頻度であった。本事案についてドライバーは接触の約8秒前から車両の操舵量の限界値まで手動介入を行ったが、車幅感覚の判断ミスに起因し、曲がり切ることができず接触に至った。</p> <p>なお、当該車両に搭載しているセンサーでは、走路上の車や人は検出・制動するものの、走路外の歩道柵や縁石といった構造物を検出して制動させる機能は搭載していない。また、手動介入中は障害物の検出・制動が機能しない仕様である。</p> |
