国際海上コンテナの横転事故等の発生状況

第12回 国際海上コンテナの陸上運送に係る安全対策会議

国際海上コンテナの横転事故等発生状況等

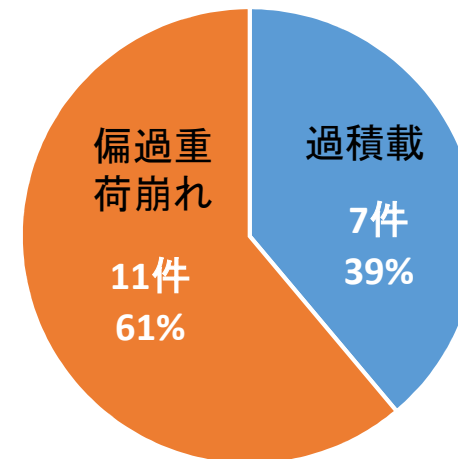
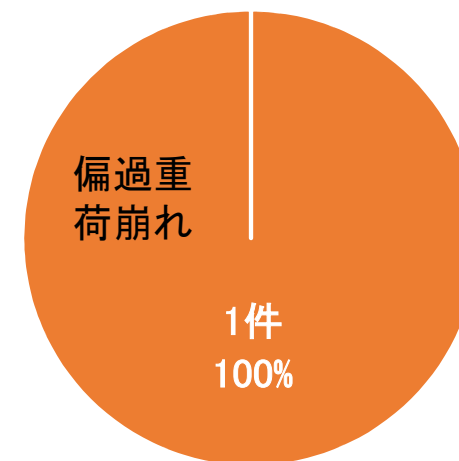
積載状態に起因する事故

コンテナ内に、組立式家具が固縛無く片寄って積載されていた
