大型車の車輪脱落事故防止対策に係る調査分析検討会

さらなる車輪脱落事故防止対策の検討

中間取りまとめ

令和4年(2022年)12月

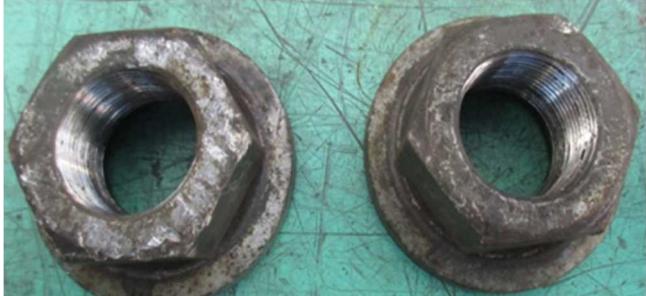
他の車輪のナットの緩み状況	一部の車輪においてナットの緩みが確認された。
推定事故要因	<ul style="list-style-type: none"> ➤ 適切なタイヤ脱着作業が実施されず、劣化したナットが交換されていなかったものと推定される。 ➤ タイヤ交換後の初期なじみによりナットの緩みが生じたが、使用者によるナットの増し締めが実施されていなかったため、車輪脱落に至ったものと推定される。 	
事故車両の写真

<p>ナットの摺動部にはガタが発生しており、ワッシャがスムーズに回転しなかった。 ナットの摺動部に潤滑剤の塗布は確認されなかった。</p>

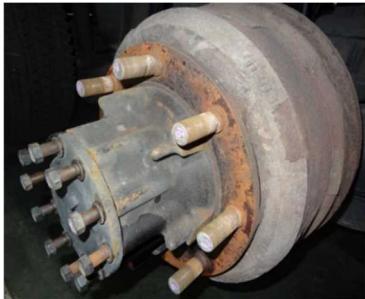
<p>ハブのホイール当たり面には、著しいさびが発生していた。</p>

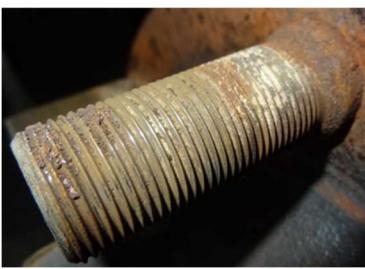
<p>ホイールの表面には著しいさびが発生していた。</p>

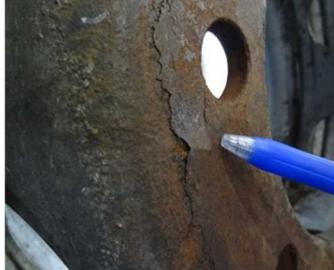
<p>ホイールの表面やボルト穴の周辺は、著しいさびによる損傷や剥離が進んでいた。</p>

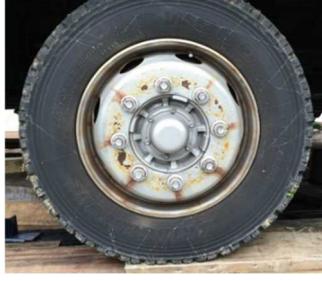
推定事故要因	<ul style="list-style-type: none"> ➤ タイヤ脱着作業時に点検・清掃、潤滑剤の塗布が一切実施されておらず、各部品には著しいさびや汚れ等の異物が付着し、ナットのワッシャ部が完全に固着していたことから、適切にナットが締め付けられていなかったものと推定される。 ➤ タイヤ脱着作業時にトルク・レンチを使用しておらず、自動車メーカーの規定するトルク値で締め付けられていなかったものと推定される。 ➤ タイヤ脱着作業後の初期なじみや、著しいさびによるホイール凹凸面の影響によりナットに緩みが生じたが、使用者によるナットの増し締めが実施されなかったことから、タイヤ脱落に至ったものと推定される。
事故車両の写真

<p>ホイールのボルト穴から、さび汁が流出した痕跡が確認された。</p>

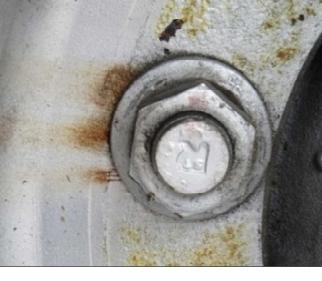
<p>ホイールのボルト穴には、著しいさびによる表面の凹凸や損傷が確認された。</p>
