# 大型車の車輪脱落事故防止対策に係る調査分析検討会

## — さらなる車輪脱落事故防止対策の検討 —

### 中間取りまとめ

令和4年(2022年)12月

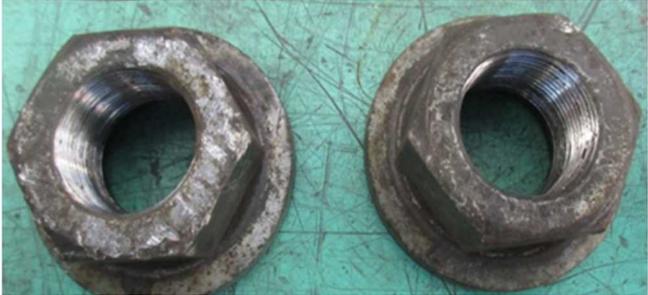
他の車輪のナットの緩み状況	一部の車輪においてナットの緩みが確認された。
推定事故要因	<ul style="list-style-type: none"><li>➤ 適切なタイヤ脱着作業が実施されず、劣化したナットが交換されていなかったものと推定される。</li><li>➤ タイヤ交換後の初期なじみによりナットの緩みが生じたが、使用者によるナットの増し締めが実施されていなかったため、車輪脱落に至ったものと推定される。</li></ul>	
事故車両の写真

<p>ナットの摺動部にはガタが発生しており、ワッシャがスムーズに回転しなかった。 ナットの摺動部に潤滑剤の塗布は確認されなかった。</p>

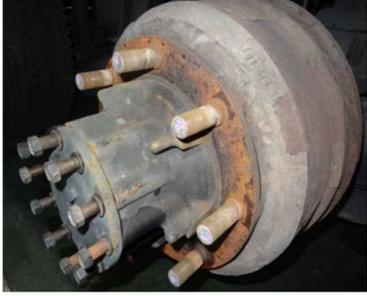
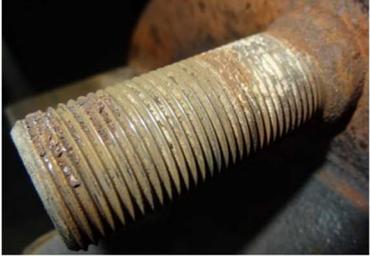
<p>ハブのホイール当たり面には、著しいさびが発生していた。</p>	<p>ボルトのねじ部に著しいさびや汚れが付着していた。</p>

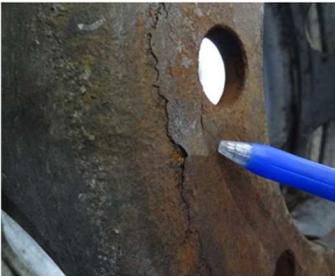
<p>ホイールの表面やボルト穴の周辺は、著しいさびによる損傷や剥離が進んでいた。</p>

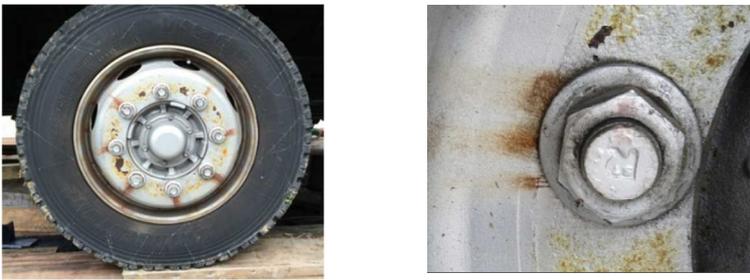
推定事故要因	<ul style="list-style-type: none"><li>➤ タイヤ脱着作業時に点検・清掃、潤滑剤の塗布が一切実施されておらず、各部品には著しいさびや汚れ等の異物が付着し、ナットのワッシャ部が完全に固着していたことから、適切にナットが締め付けられていなかったものと推定される。</li><li>➤ タイヤ脱着作業時にトルク・レンチを使用しておらず、自動車メーカーの規定するトルク値で締め付けられていなかったものと推定される。</li><li>➤ タイヤ脱着作業後の初期なじみや、著しいさびによるホイール凹凸面の影響によりナットに緩みが生じたが、使用者によるナットの増し締めが実施されなかったことから、タイヤ脱落に至ったものと推定される。</li></ul>
事故車両の写真

<p>ホイールのボルト穴から、さび汁が流出した痕跡が確認された。</p>

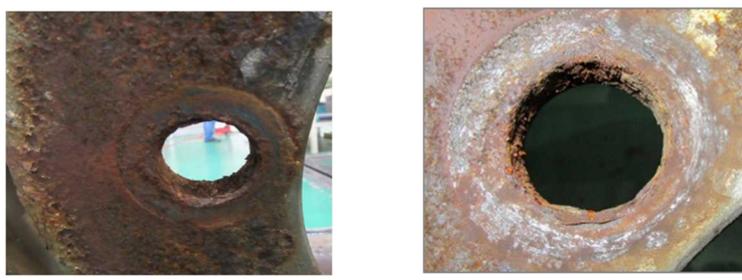
<p>ホイールのボルト穴には、著しいさびによる表面の凹凸や損傷が確認された。</p>
