11月16日および12月10日に発生した
OBD検査システムの障害に関するご説明

日本電気株式会社
OBD検査プロジェクト

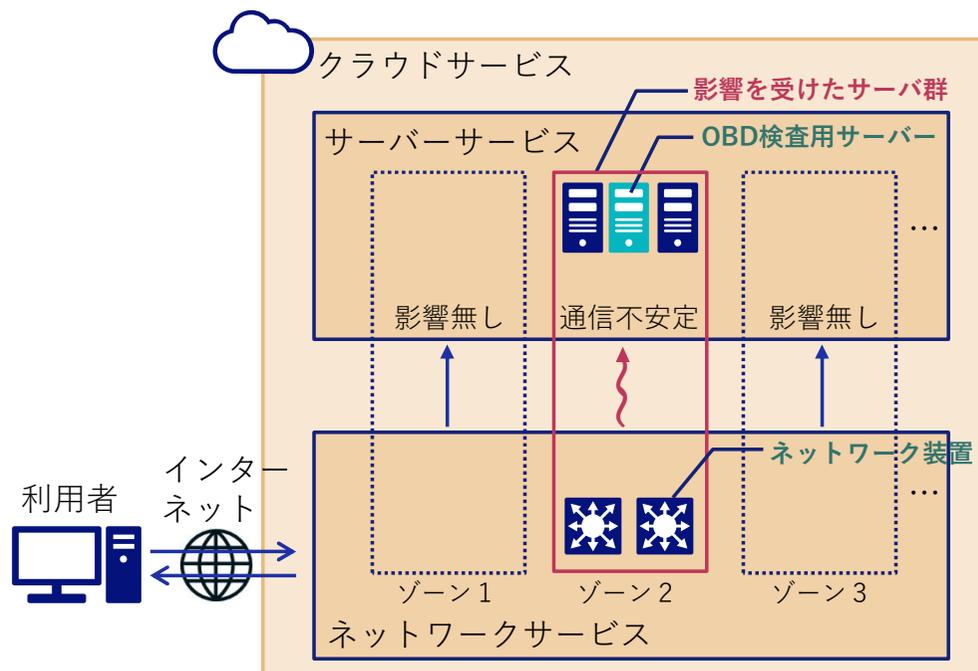
- 11月16日にクラウドサービス上のネットワークサービスに障害が発生し、一部のサーバ群へのアクセスが不安定な状態となった
- この中に、OBD検査用サーバーが含まれていた

- ゾーン2に存在するネットワーク装置の制御機能に内在した不具合が原因
- ゾーン2におけるクラウドサービスのメンテナンス(※1)に起因して、上記の不具合により事象が発生した

- クラウド部門においてネットワーク装置の制御機能の設定変更を行い、影響を受けない状態とした(機器メーカーから提示された対処方法に従っている)
- ⇒これにより、同一事象は発生しない状態になっている(同一事象に対する対処は完了している)

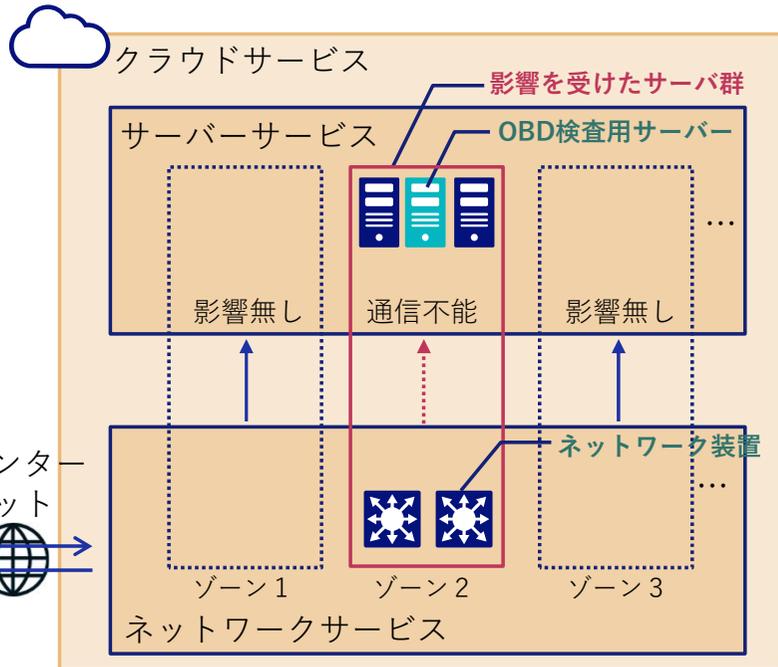
- 12月10日にクラウドサービス側のネットワークサービスに障害が発生し、一部のサーバ群への通信ができない状態となった
- この中に、OBD検査用サーバーが含まれていた

- データ通信量の増大を契機として、ネットワーク装置部分でバッファオーバーフロー（※2）が発生し、通信不能な状態となり、事象が発生した
- 通信不能な状態となった根本原因は、複合的な要因があると考えられ、継続して調査中

- 現時点で把握できている内容から、暫定対処として以下をクラウド部門にて実施している
 - ①データ通信量を2つのネットワーク装置に分散
 - ②ネットワーク装置の状態監視の強化
- ⇒これらにより、再発の可能性を下げるとともに、再発時の影響を最低限となるよう対処している
