プレ運用期間中に明らかになった課題の報告
(「OBD検査時に警告灯が点灯」に関する調査結果)

「OBD検査時に警告灯が点灯」に関する調査結果

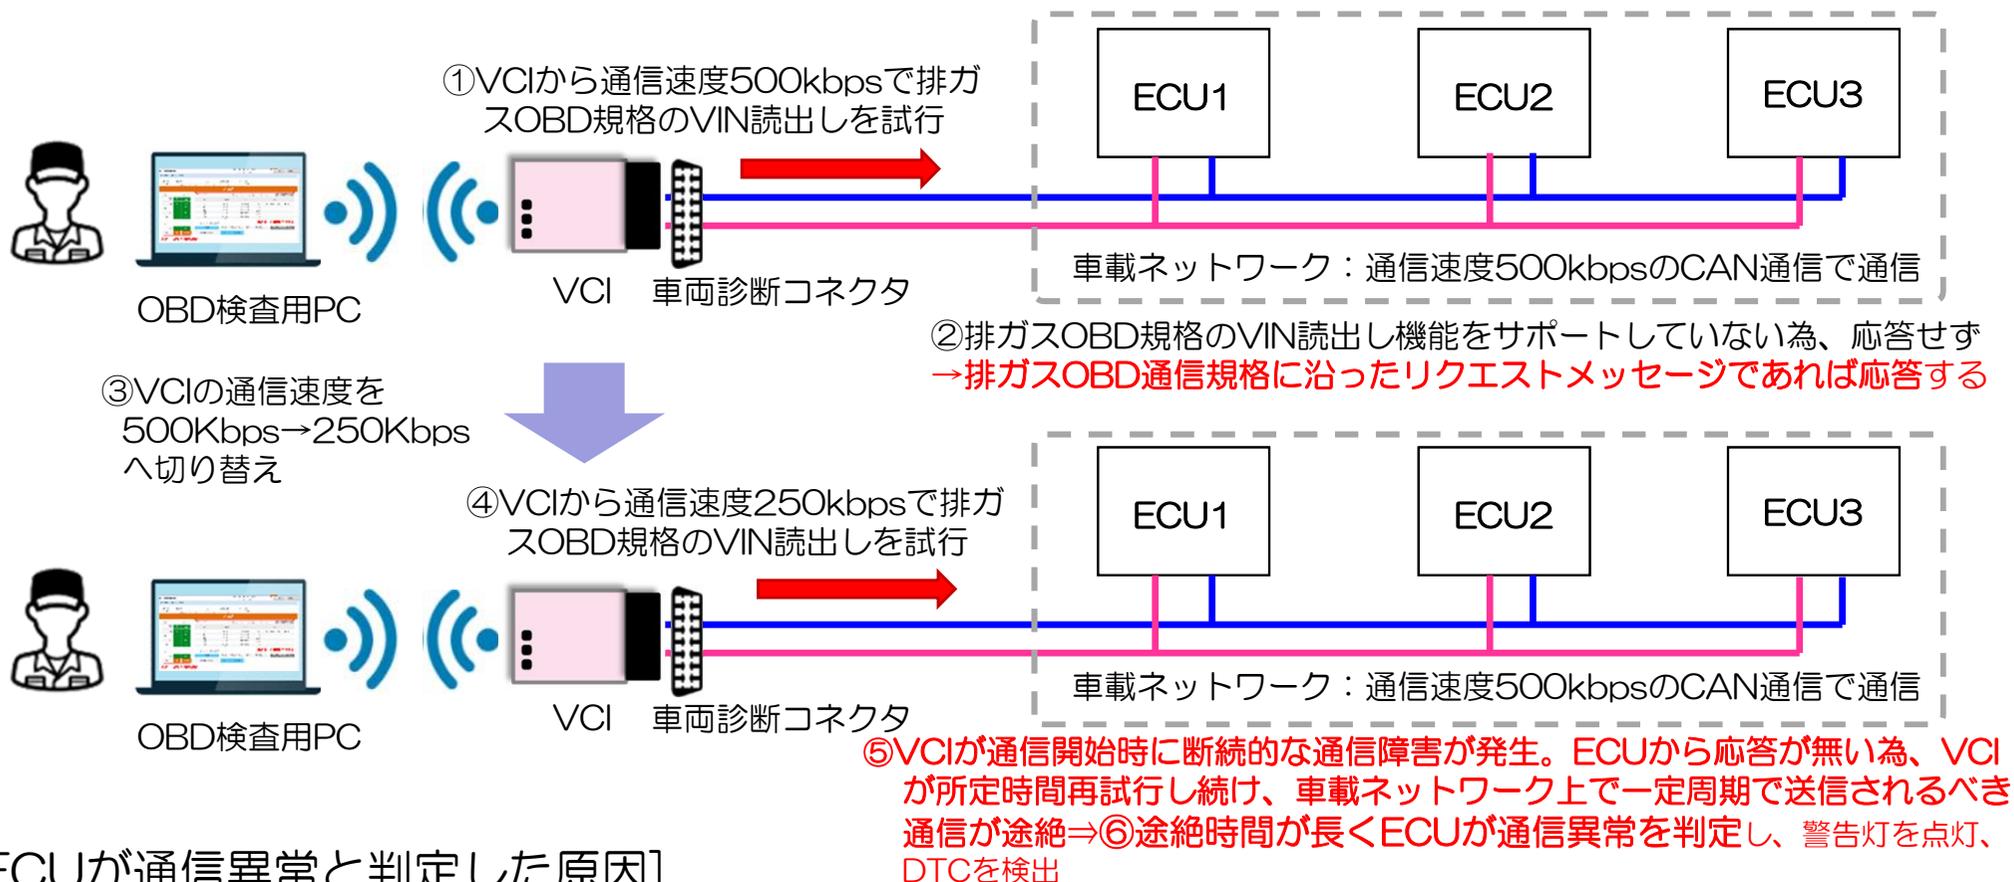
- 車載コンピュータ機器（以下、ECU）がサポートしない通信速度250Kbpsで検査ツールが車両へ所定時間繰り返し通信し続けた為、車載ネットワークで通信障害が発生 → ECUが通信エラーを検出 → 警告灯点灯に至ったと推定される。

※OBD検査対象外車両では、検査ツールがECUがサポートする通信速度を特定する為、まず通信速度500KbpsでVIN読み出しを試み、車両から応答がなかった場合は、次に通信速250KbpsでVIN読み出しを試みる（排ガスOBDの通信規格ISO15765-4で規定する通信速度は500Kbpsまたは250Kbpsいずれか）。当該車両の通信速度は500kbpsで、排ガスOBD規格のVIN読み出し機能を実装していない（別添125 VIN読み出し義務化前の車両）

[ECUが通信異常と判定した原因]

検査ツールにおける通信速度の特定を行うための手順およびECUから応答が無い場合の検査ツールによる通信再試行の継続時間設定値が、排ガスOBD通信規格（ISO15765-4）を考慮した仕様と異なるため。

ECUから応答が無い場合の検査ツールによる通信再試行の継続時間設定値を変更し、車載ネットワーク内の通信を妨害しないようにするシステム改修を本年7月に実施予定。

また、通信速度の特定を行うための手順についても、排ガスOBD通信規格（ISO15765-4）を考慮した仕様を検討予定。
