## 改善箇所説明図

### 基準不適合発生箇所

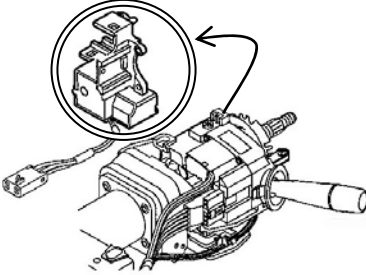
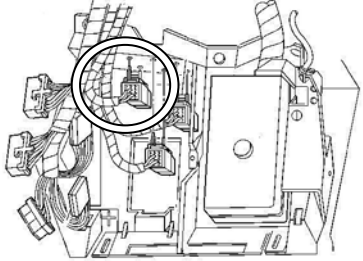
| 制御用コンピュータ<br>(右フロントタイヤハウス内) | コラムロックモジュール<br>(ステアリングコラム上部) | ステアリングロックリレー<br>(助手席フロア前部) |

〔エンジンを制御するコンピュータのプログラムが不適切なため、ステアリングロック機構が作動しているにもかかわらず、燃料噴射停止機能が作動しないことがある。そのため、ステアリングロック機構が解除されないまま、原動機を始動し走行を開始した場合、かじ取り操作ができないおそれがある。〕

＜改善方法＞ 平成16年12月9日届出時の対策（顧客呼び込み前）

全車両、エンジンを制御するコンピュータのプログラムを改良版に更新するとともに、必要に応じコラムロックモジュール及びステアリングロックリレーを対策品と交換する。
