## 改善箇所説明図

### 基準不適合発生箇所

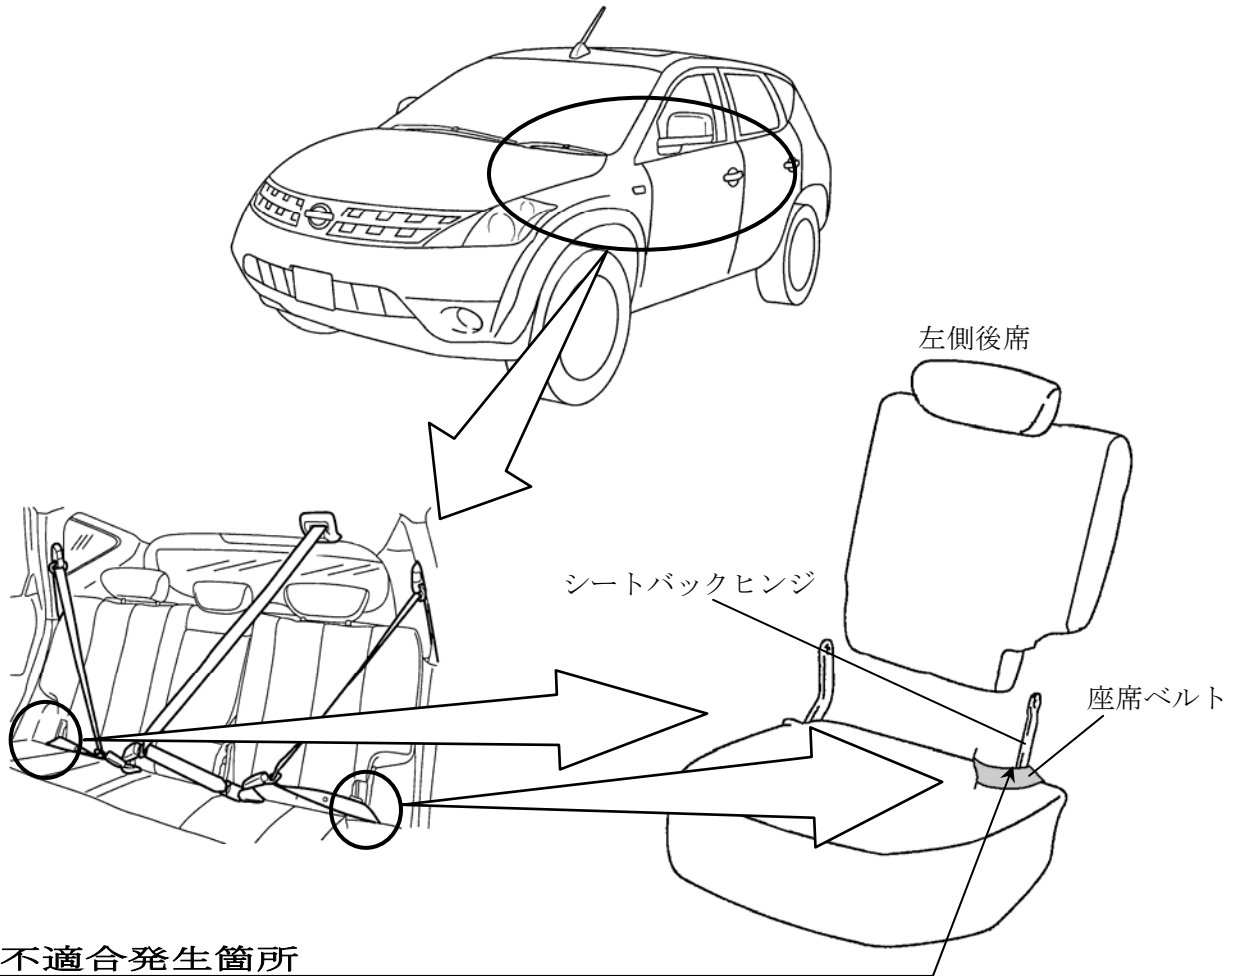
後席左右の座席ベルトにおいて、後席シートの構造が不適切なため、事故等の衝撃によりシートバックヒンジ（金具）の端部と当該ベルトが干渉して切れ、乗員を拘束できなくなるおそれがある。

全車両、当該座席ベルトにプロテクタを追加する。
