## 改善箇所説明図

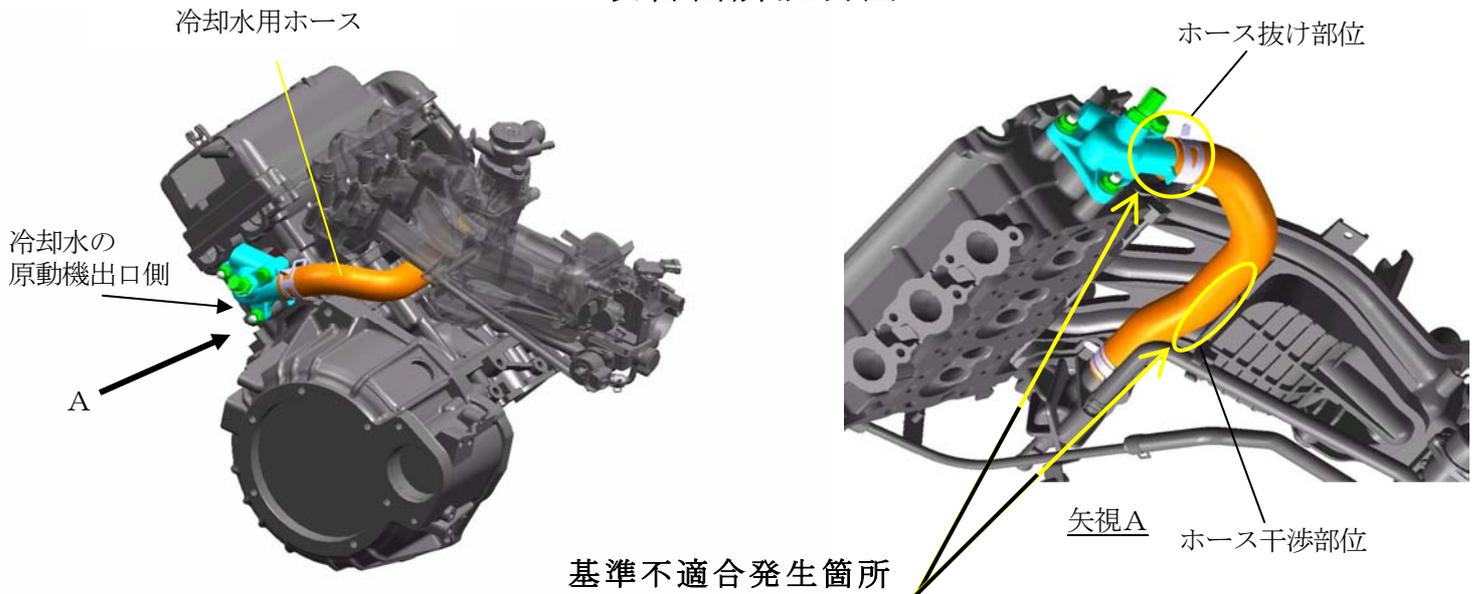
原動機の冷却水用ホースにおいて、冷却水の原動機出口側の取付方法が不適切なため、高回転運転時の水圧により、当該ホースの取付位置がずれることがある。そのため、そのままの状態で使用を続けると、ホースが周辺部品と干渉し損傷する、又はホースが抜け、冷却水が流出し、最悪の場合、オーバーヒートするおそれがある。

<p>自然給気車両</p>	<p><b>改善前</b></p>	<p><b>改善後</b></p> <p>冷却水用ホース</p> <p>クランプ (追加)</p> <p><b>改善の内容</b> 全車両、冷却水用ホースをプロテクタ装着した対策品と交換し、当該ホースの挿入部にクランプを追加する。</p>
<p>過給機付き車両</p>	<p><b>改善前</b></p>	<p><b>改善後</b></p> <p>プロテクタ (追加)</p> <p>ハーネスブラケット</p> <p>クランプ (追加)</p> <p><b>改善の内容</b> 全車両、当該ホースの挿入部にクランプを追加し、ハーネスブラケットを対策品と交換するとともに、当該ホースの損傷を点検し、①損傷がない場合は、当該ホースにプロテクタを追加する。②損傷がある場合は、当該ホースをプロテクタ装着した対策品と交換する。</p>

識別：IDプレートの下部に赤色のシールを貼付けする。
