## 改善箇所説明図

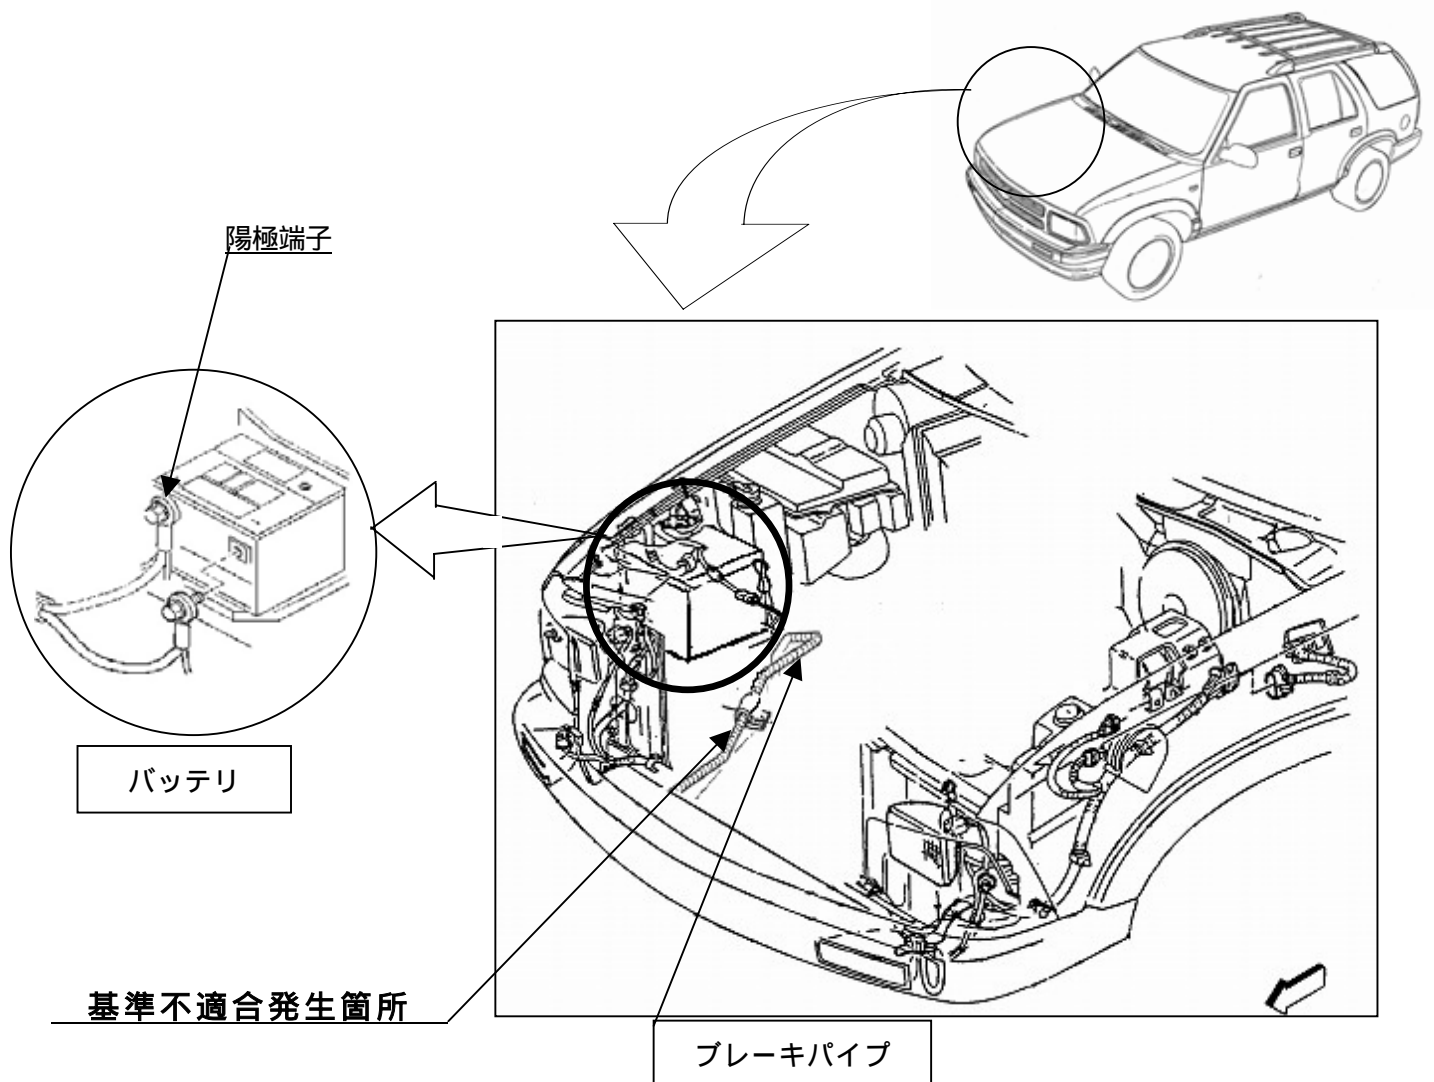
バッテリーの陽極端子の製造工程において、加工が不適切なため、当該部に亀裂が生じているものがあり、バッテリー液が漏れ、右前輪ブレーキパイプにかかることがある。そのため、そのままの状態で使用を続けると、当該パイプが腐食し、最悪の場合、ブレーキ液が漏れ、制動力が低下するおそれがある。

全車両、右前輪ブレーキパイプを点検し、当該パイプにバッテリー液による腐食が発生している場合は当該パイプを対策品と交換するとともに、バッテリーを点検し、該当する生産期間のものはバッテリーを対策品に交換する。

識別：制動倍力装置に白色丸シールを貼付する。
