# 改善箇所説明図

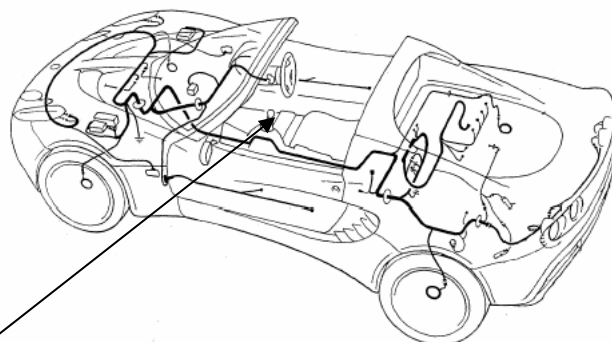
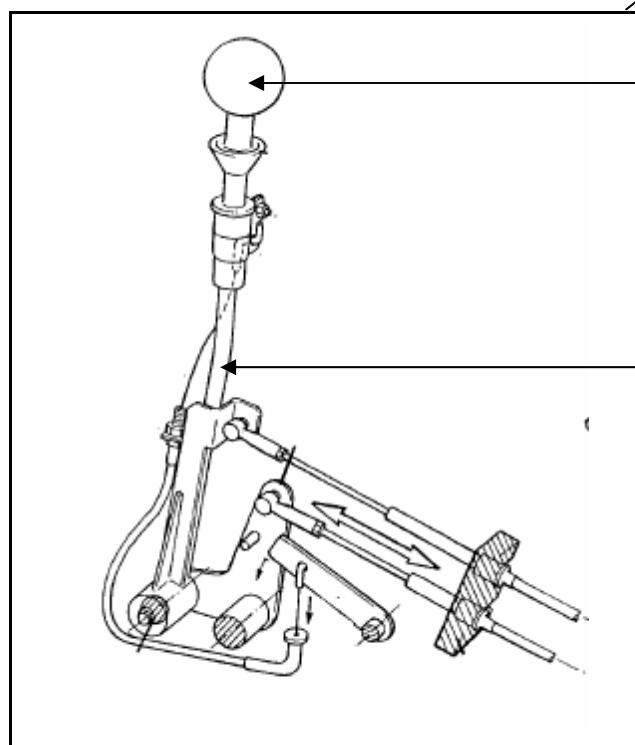
シフトレバー

基準不適合箇所

シフトレバーの強度が不足しているため、シフトレバーに強い操作力が加えられると当該レバーが曲がることもある。そのため、そのまま使用を続けると、最悪の場合、当該レバーが折損し変速操作が出来なくなるおそれがある。

改善の内容：全車両、シフトレバーを対策品に交換する。  
(対策前 対辺径8.0mm 対策後 直径12.0mm)

識別：シフトノブ前面のグラブネジに赤い点で印をつける。
