## 改善箇所説明図

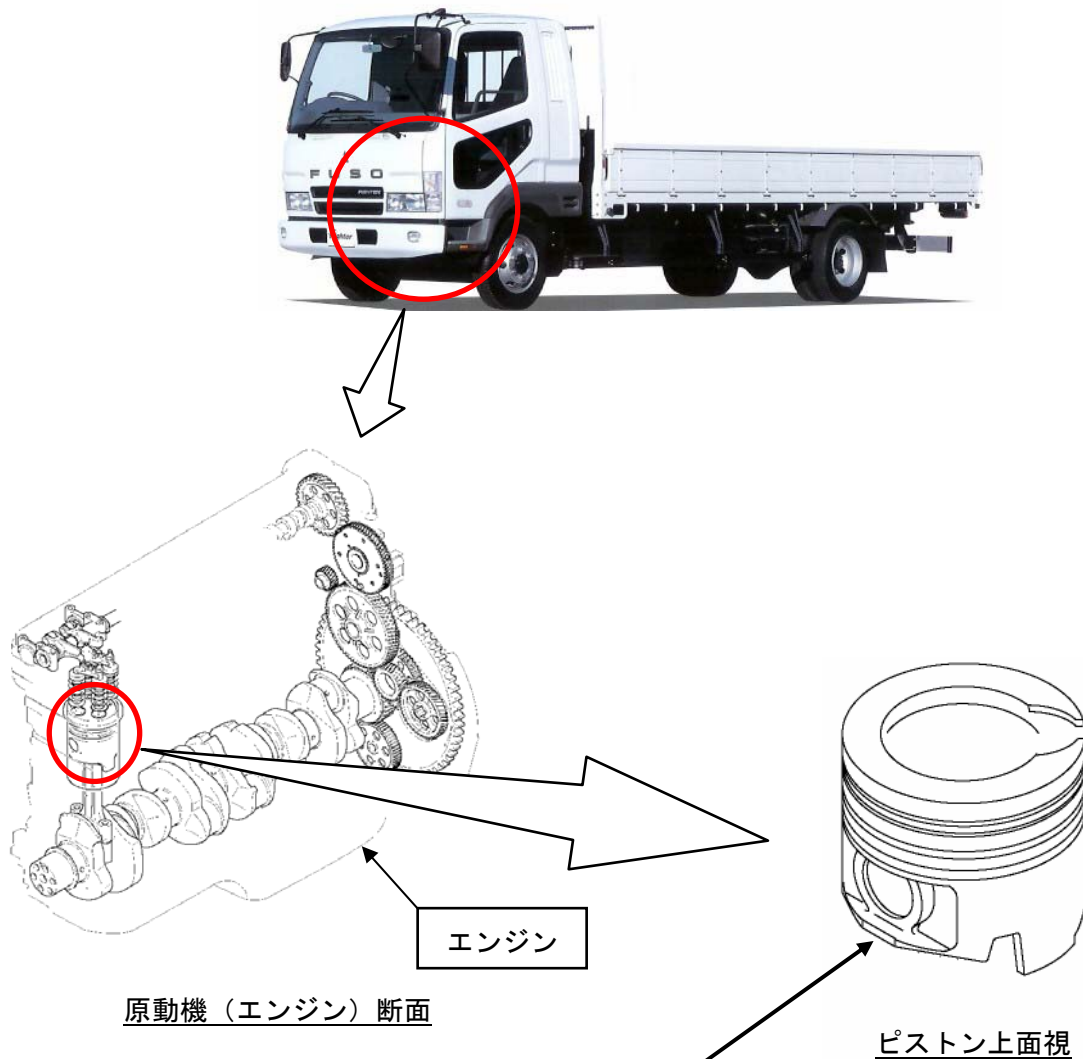
### 基準不適合発生箇所

ピストンの鋳造工程が不適切なため、ピストンピンボス部付近に鋳造不良のあるピストンをエンジンに組み付けたものがある。  
そのため、そのまま長時間高回転で使用を続けると、当該部に亀裂が発生し、最悪の場合、ピストンが破損し、エンジンが停止するおそれがある。

全車両、エンジン一式を良品のピストンを組込んだエンジンと交換する。

注：□は、交換部品を示す。

識別：作業完了車には、「MT-09」の文字が記載された白黄色のシールを助手席側ドアリアピラー部のストライカ下部に貼り付ける。
