改善箇所説明図

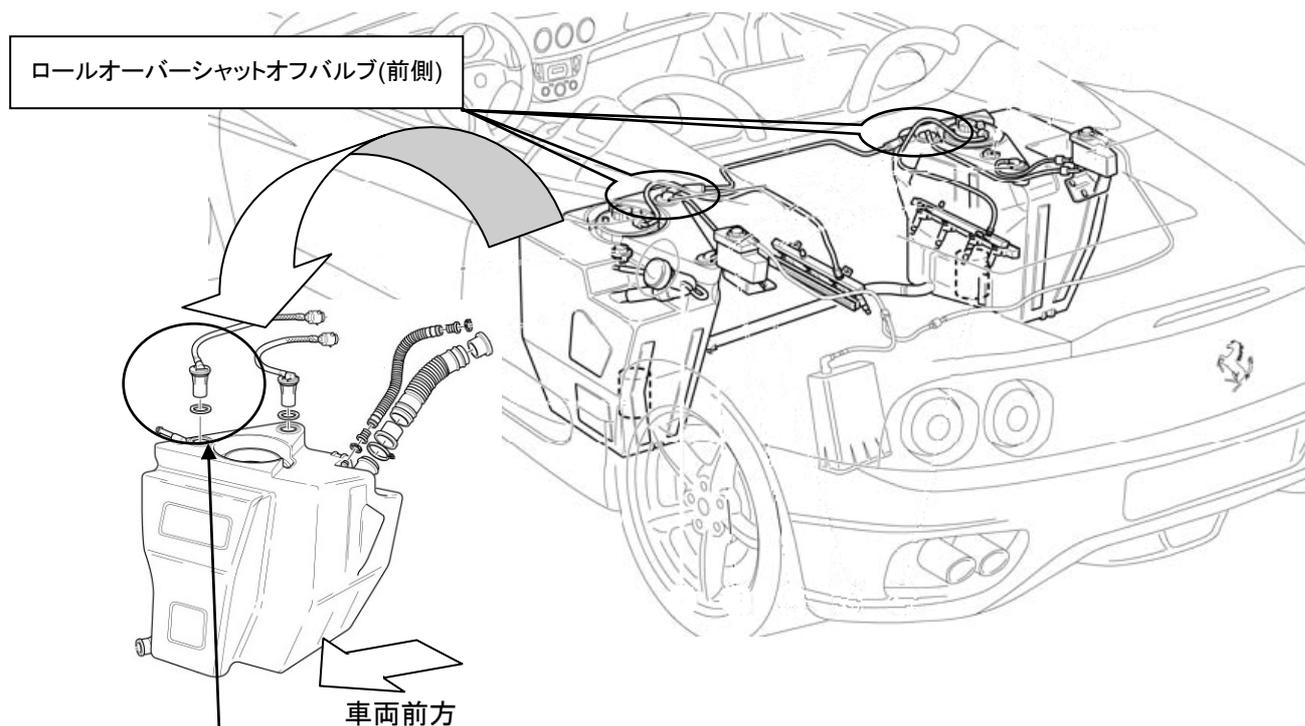
左右燃料タンクとキャニスタを接続するために取り付けられているロールオーバーシャットオフバルブ(前側)のホースの長さが不適切なため、そのまま使用を続けると、当該ホースを取り付けた際に発生する応力により、当該ホースが折損することがある。そのため、エンジン警告等が点灯するとともに、燃料蒸発ガスが漏れ出すおそれがある。

対策品は、バルブに接続されたホースが 20mm 延長されている

全車両、左右燃料タンクの前側ロールオーバーシャットオフバルブを対策品と交換する。
