改善箇所説明図

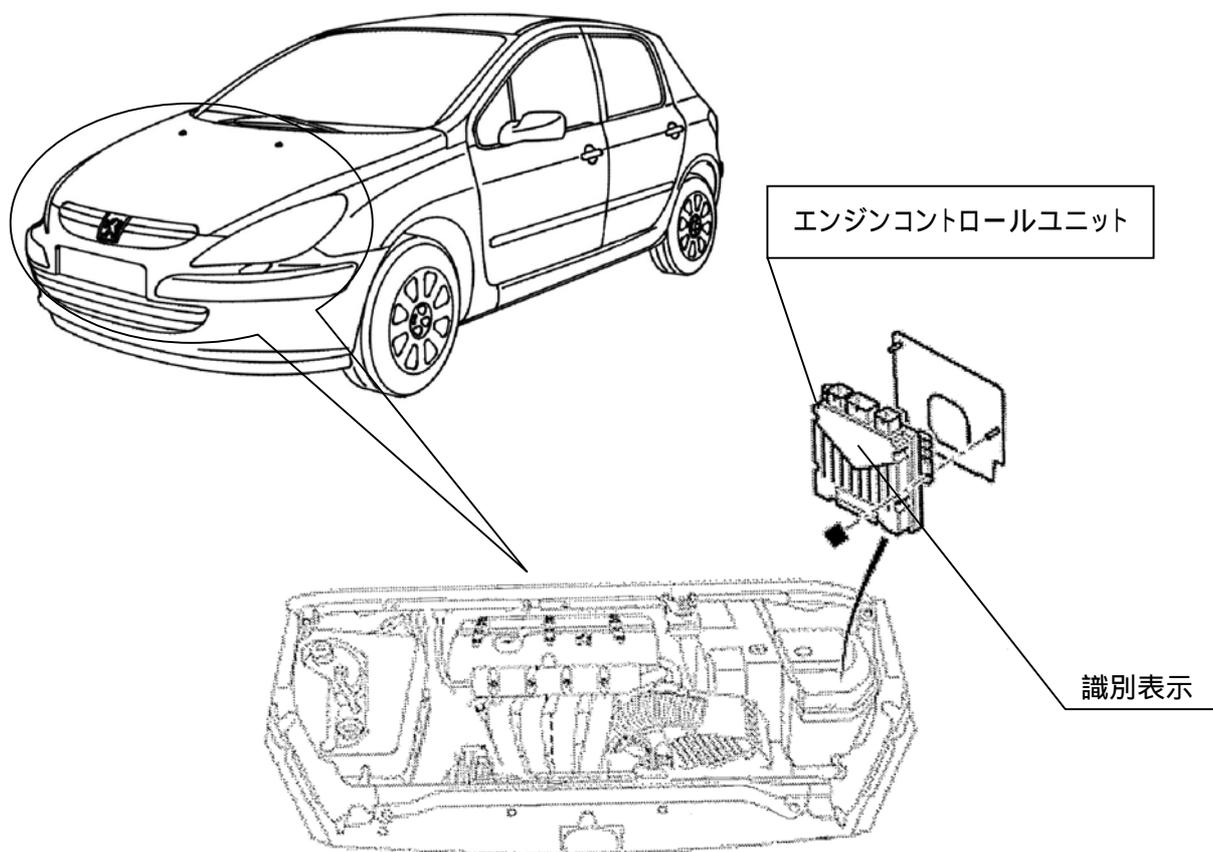
不具合発生箇所

エンジンコントロールユニットのソフトウェアのプログラムが不適切なため、イグニッションスイッチを断った後も燃料ポンプが作動し続けることがある。そのため、インジェクターから燃料が漏れて気筒内に蓄積し、クランキングが困難となり、最悪の場合、エンジン始動時に排出ガスが基準を超える、又は、エンジンが始動しないおそれがある。

全車両、当該エンジンコントロールユニットのプログラムを対策したものに更新する。

対策実施済み車両には、エンジンコントロールユニット上面に黄色のペイントでマークを表示する。
