# 改善箇所説明図

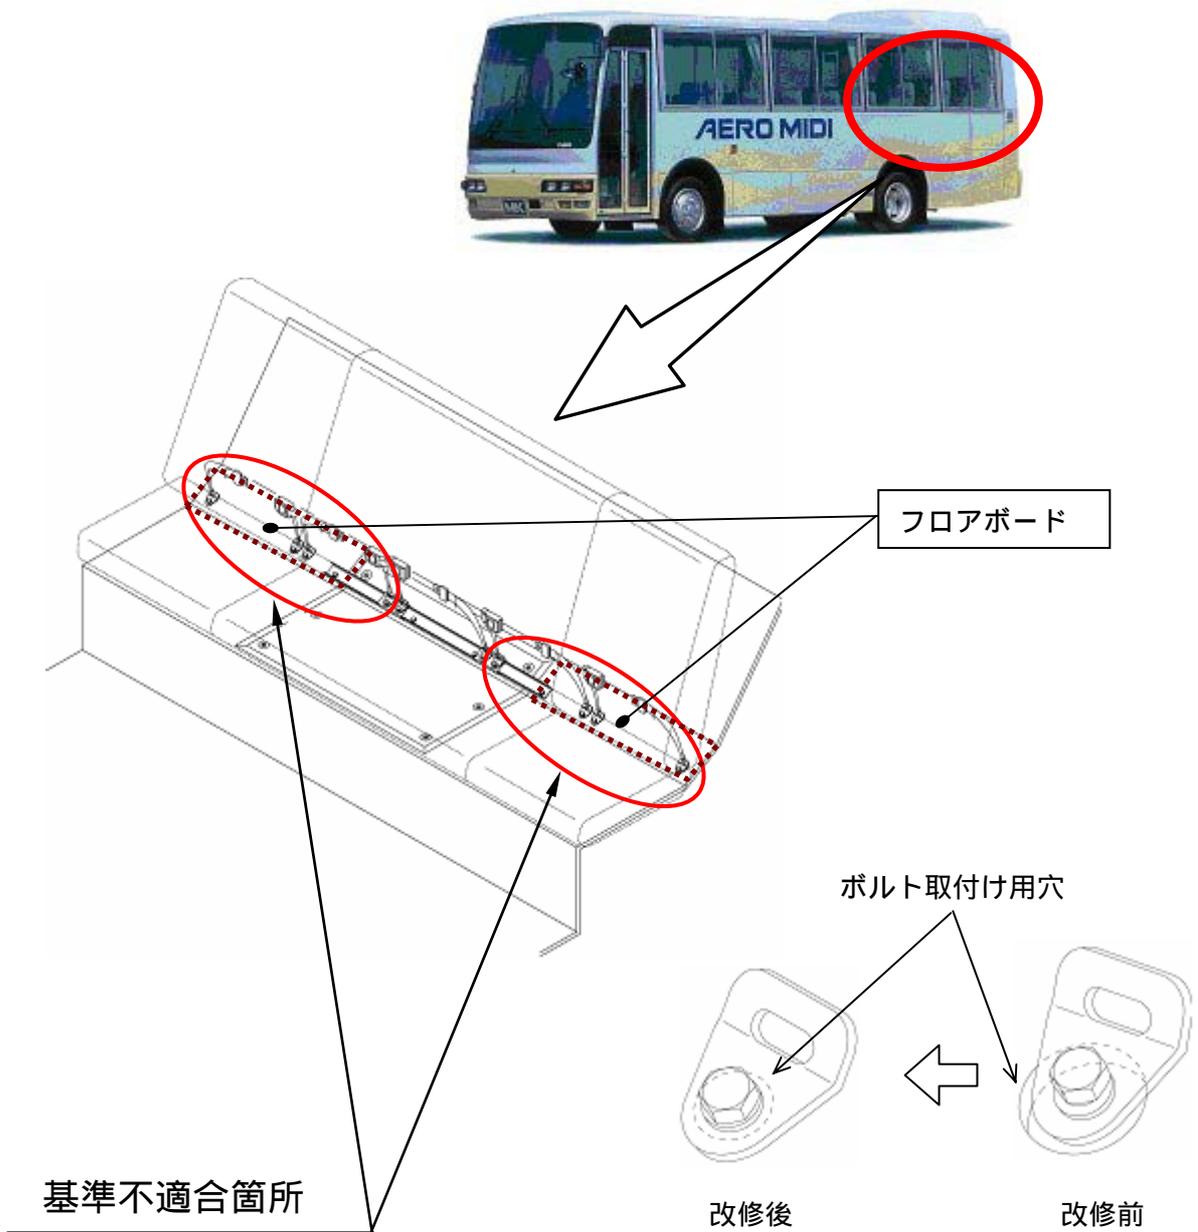
最後部座席のシートベルトの金具を固定するフロアボードの穴径が不適切なため、金具が傾いた状態で無理に取付られているため、そのままの状態で使用を続けると、当該ボルトが緩み、最悪の場合、衝突時等の際に乗客が前方に移動することを防止できなくなるおそれがある。

全車両、当該フロアボードを対策品に交換する。

注：□ は交換部品を示す。
