## 改善箇所説明図

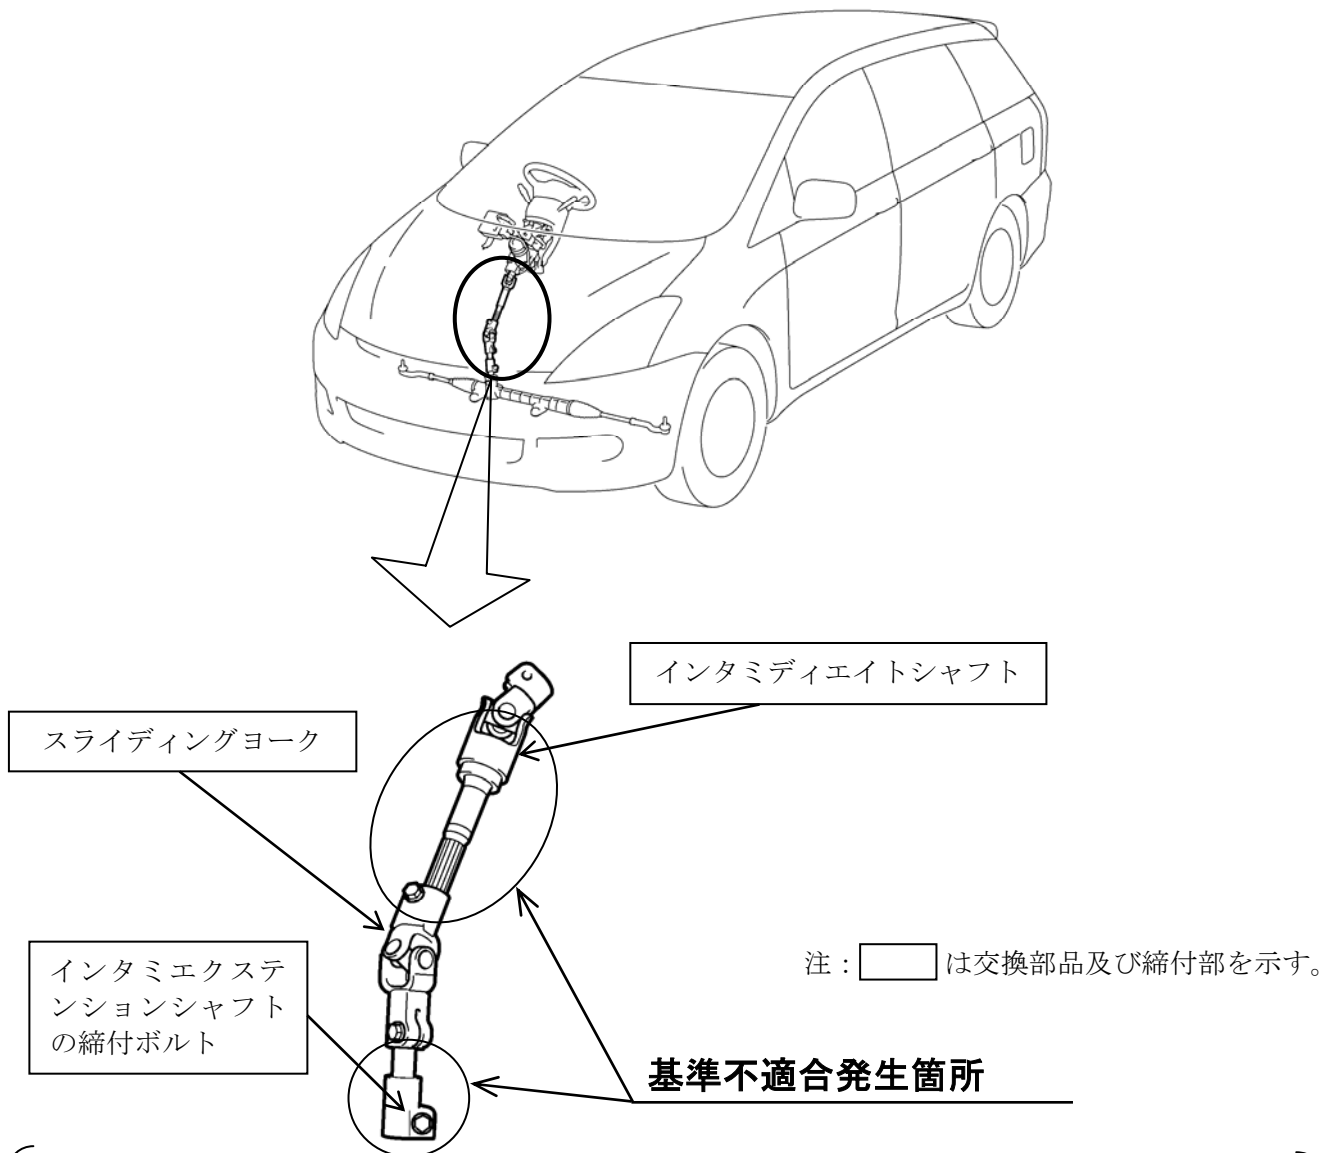
電動式パワーステアリング付車のハンドルとギヤボックスを連結しているインタミディエイトシャフトとスライディングヨークの強度が不足しているため、低速時にハンドルを強く一杯に切ったり、走行中縁石にタイヤを接触させる等、当該部品に過大な力が繰り返し作用すると、連結部が緩んだり、亀裂が発生することがある。そのため、そのまま使用を続けると、最悪の場合、連結部が外れたり折損して、かじ取り操作ができなくなるおそれがある。

全車両、インタミディエイトシャフトとスライディングヨークを対策品に交換するとともに、インタミエクステンションシャフトの締付ボルトを規定トルクで締め付ける。

識別：改善済車両にはエンジンルーム左側のボデーパネル上部（サスペンション取付部前側）に黄色ペイントを塗布する。なお、アイシスはエンジンルーム右側のボデーパネル上部（サスペンション取付部前側）に黄色ペイントを塗布する。
