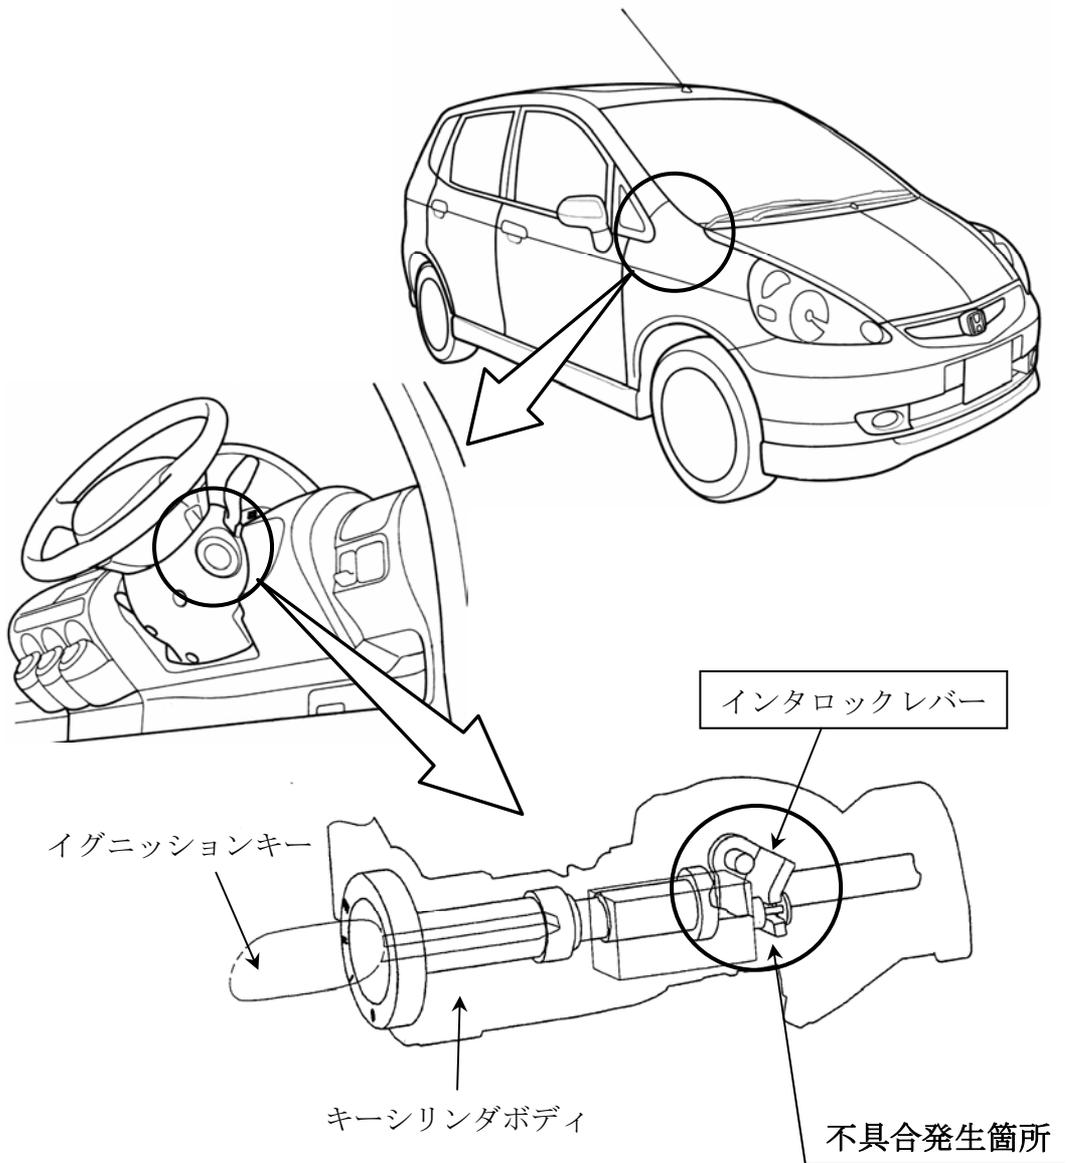
キーインタロック機構（ATのPポジション以外でキーが抜けない機構）において、キーシリンダボディの組み立て工程が不適切なため、キーシリンダボディカバーカシメ時の金属粉がインタロックレバー作動部に噛み込み、レバーの作動が遅くなるものがある。そのため、ATセレクトレバーがPポジション以外の時に、短時間にキーを抜く操作を行うとキーが抜け、駐車ブレーキをかけ忘れた場合、駐車中に車両が動き出すおそれがある。

全車両、Pポジション以外でのイグニッションキー抜け状態を点検し、イグニッションキーが抜けるものは、当該レバー摺動部を清掃し、レバーを新品と交換する。

注：  は交換部品を示す。
