## 改善箇所説明図

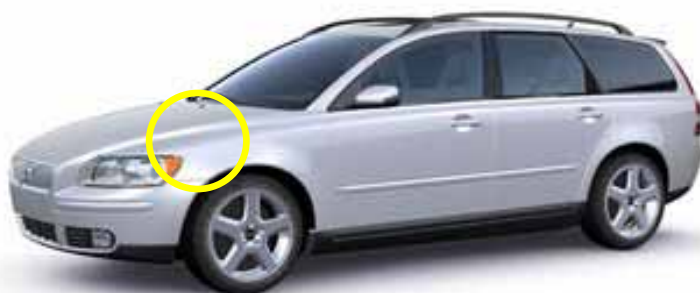
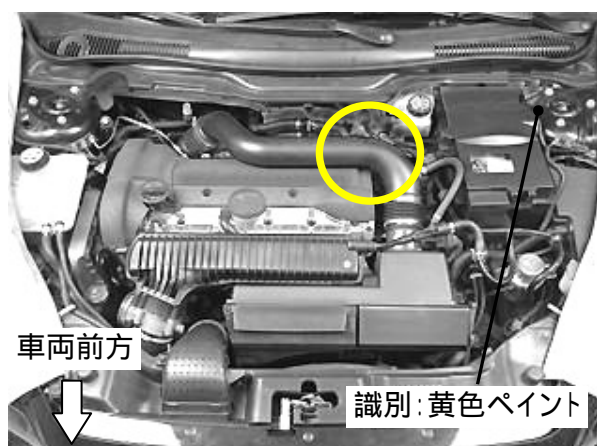
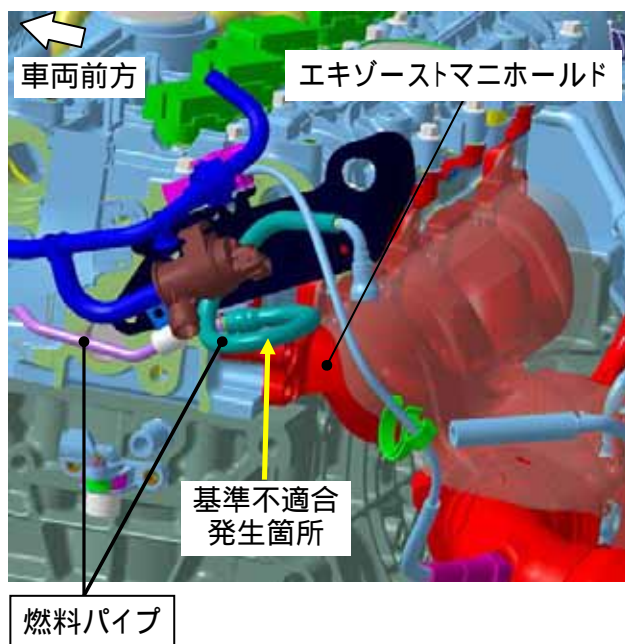
### 基準不適合発生箇所

ターボ付きエンジン搭載車両において、燃料パイプの耐熱性が不足しているため、エキゾーストマニホールド付近の熱影響により、当該パイプに亀裂が生じるものがある。そのため、そのまま使用を続けると、亀裂が進行し、最悪の場合、燃料が漏れるおそれがある。

全車両、燃料パイプを対策品と交換する。

左側ストラットタワー部へ黄色ペイントを塗布する。
