改善箇所説明図 ①

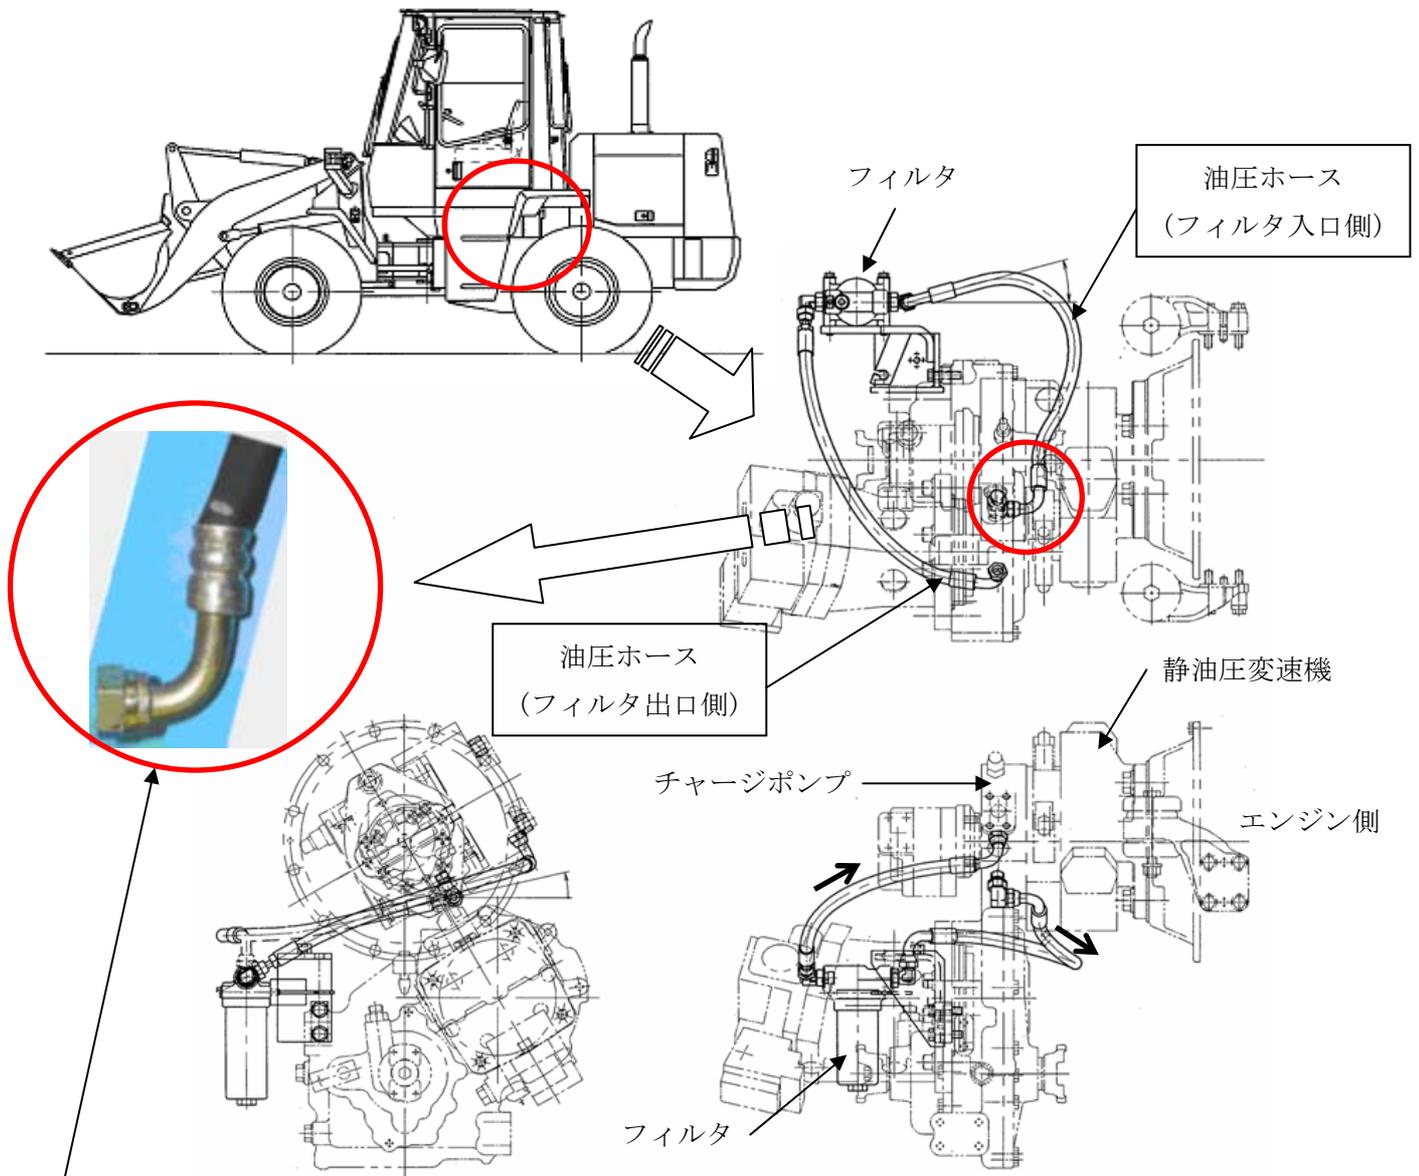
基準不適合発生箇所

静油圧変速機の油圧ホースにおいて、その耐圧強度及び取付け角度が不適切なため、冬季使用時等の低温時に作動油の粘度が上がり高圧となった場合に、油圧ホースに亀裂が発生することがある。そのため、そのままの状態で使用を続けると、ホースが破損して作動油が流出し、最悪の場合、走行できなくなるおそれがある。

改善措置の内容： 全車両、油圧ホースを対策品と交換し、取付け角度を変更する。
