## 改善箇所説明図

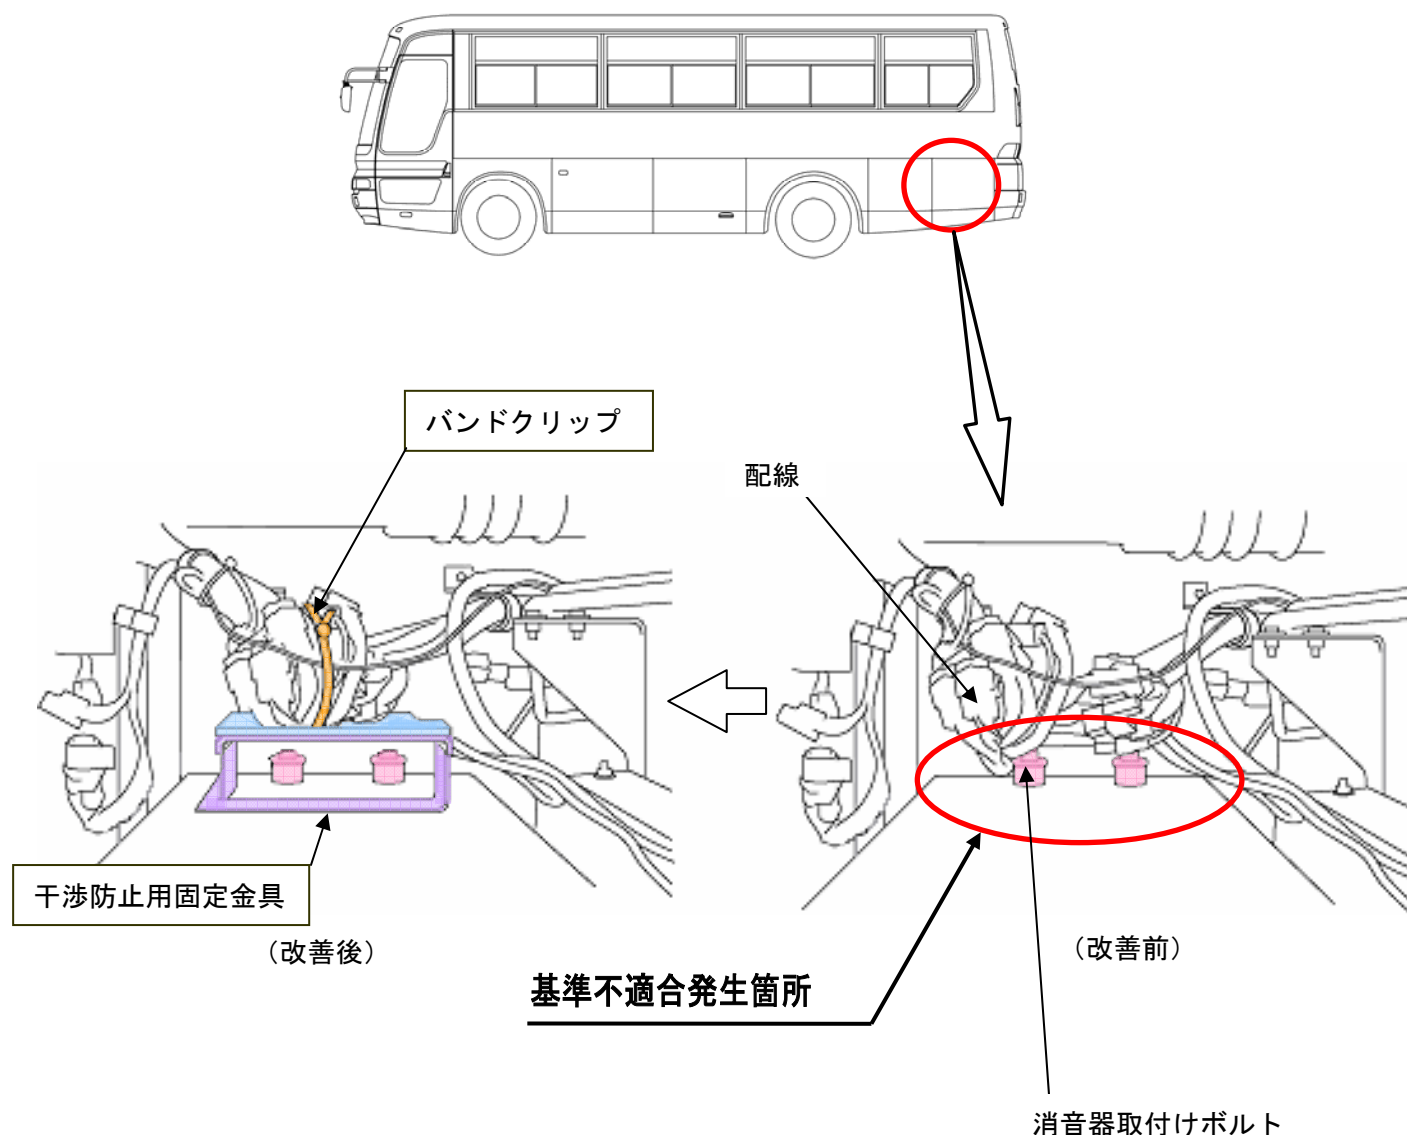
大型バスのエンジンルーム内電気配線の取り回しが不適切なため、当該配線が消音器を固定するボルトに干渉するものがある。そのため、そのままの状態で使用を続けると、走行中の車体の振動により当該配線の被覆が損傷、短絡し、最悪の場合、制動灯等後面の灯火器類が点灯しない又はエンストし、再始動しないおそれがある。

全車両、当該部に干渉防止用金具を追加し、当該金具に配線をバンドクリップで固定する。また当該配線を点検し、損傷のある場合は、配線を補修する。
