改善箇所説明図

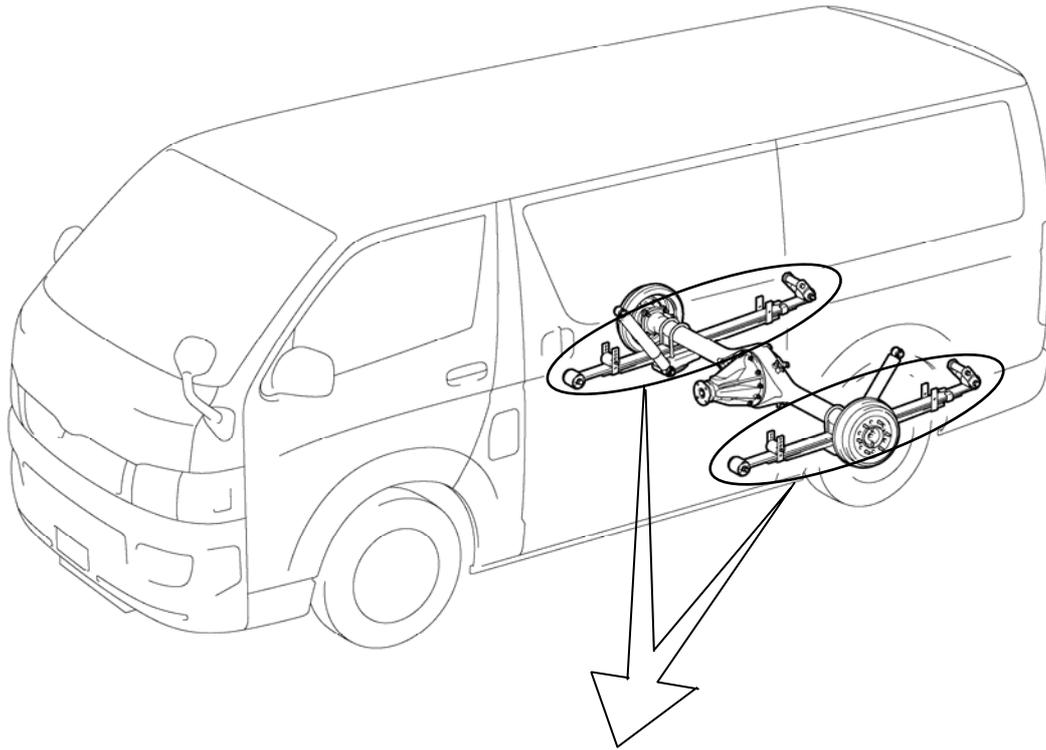
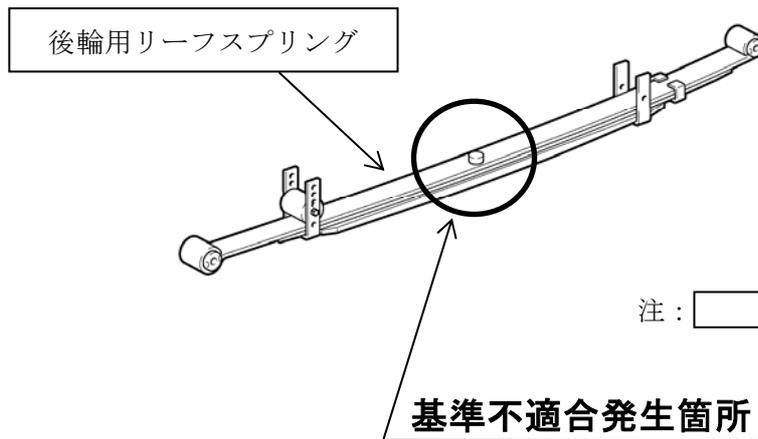
後輪用リーフスプリングの加工方法が不適切なため、当該スプリングの中央部が局部的に変形しているものがある。そのため、変形部の応力が高くなり、塗装が剥がれ融雪剤等により腐食して変形部から亀裂が発生し、そのまま使用を続けると亀裂が進行し、最悪の場合、当該スプリングが折損し、走行できなくなるおそれがある。

全車両、後輪用リーフスプリングを対策品に交換する。

識別：改善済車両には車台番号打刻位置の左上部に黄色ペイントを塗布する。
