改善箇所説明図

トルクコンバータ式変速機

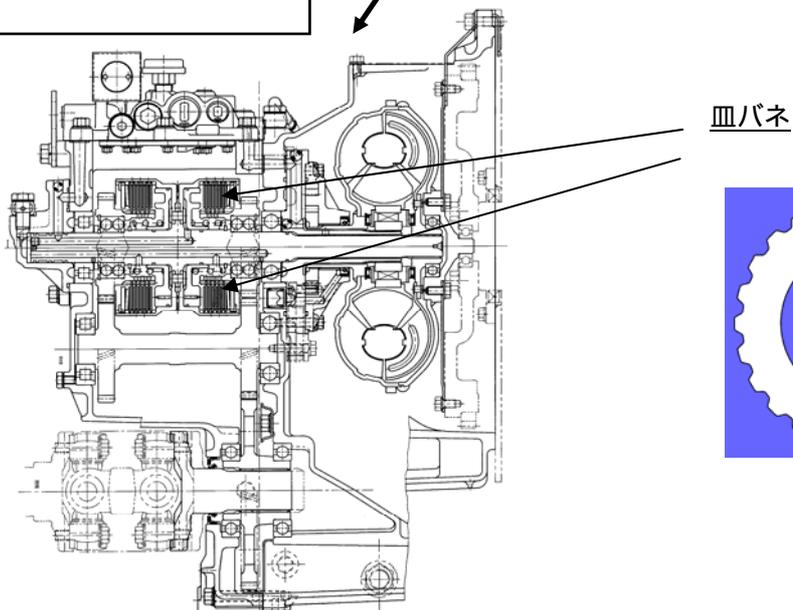
基準不適合発生箇所

トルクコンバータ式変速機において、前後進切替操作時のショックを軽減させる皿バネの強度が不足しているものがある。そのため、前後進切替操作を頻繁に行うと、当該バネが破損し、そのまま使用が続けると、破損したバネ小片がクラッチギヤとドラムの上に噛み込み、最悪の場合、ニュートラル状態で車両が動き出すおそれがある。

全車両、トルクコンバータ式変速機を対策品と交換する。

変速機の表面に、白ペイントを塗布する。
