## 改善箇所説明

フロントブレーキ  
マスターシリンダー

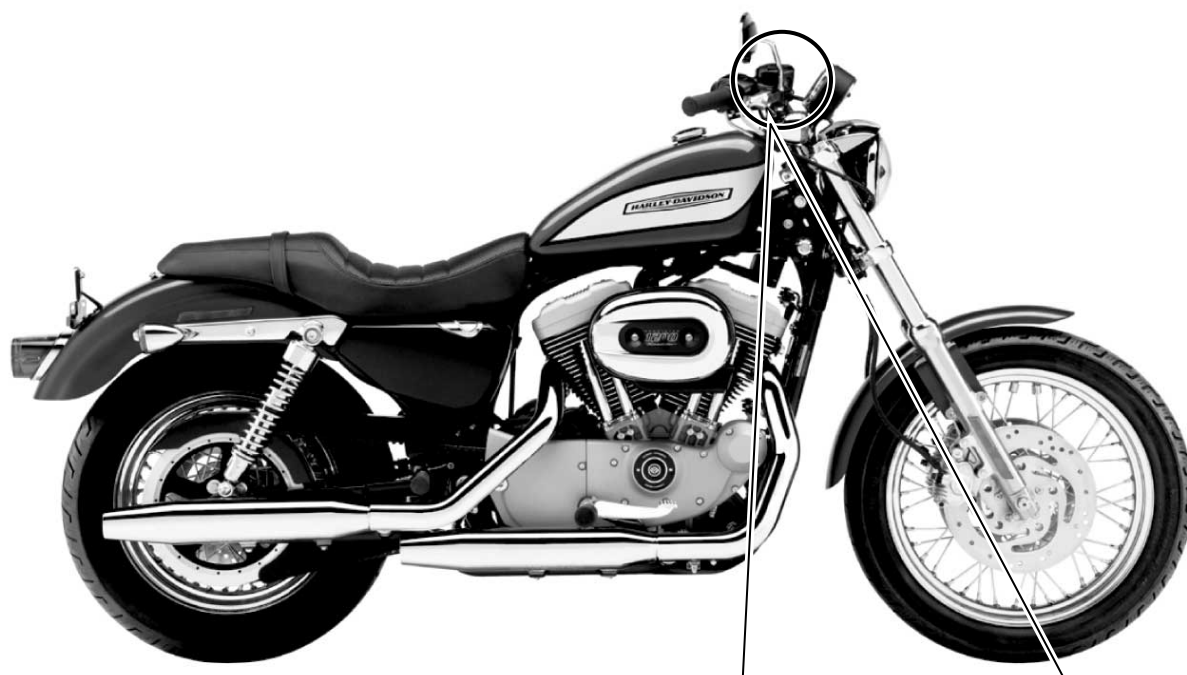
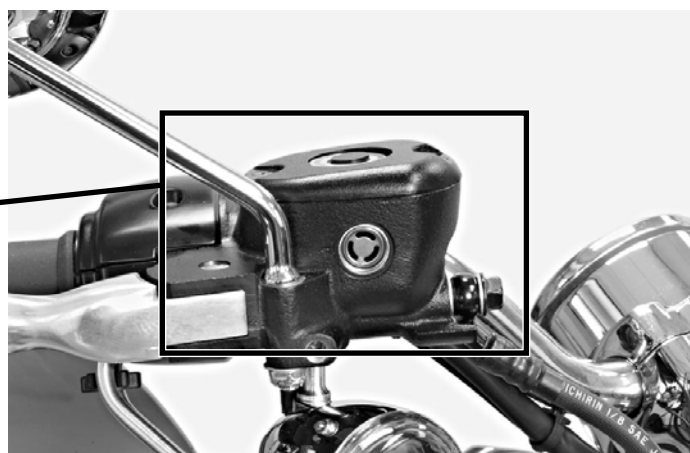
注：  は、分解・整備し、潤滑剤を塗布する部品を示す。

フロントブレーキマスターシリンダーのピストンを組み付ける際に潤滑剤の塗布が不十分であったため、ピストンの摺動性が悪いものがある。そのため、ブレーキレバーを放したときにブレーキレバーの戻りが遅れ、最悪の場合、制動灯スイッチの接点が離れず、制動灯が点灯したままとなるおそれがある。

全車両、フロントブレーキマスターシリンダーを分解し、ピストン等を新品に交換する。

ブレーキマスターシリンダーに、マーキングをつける。
