# 改善箇所説明図

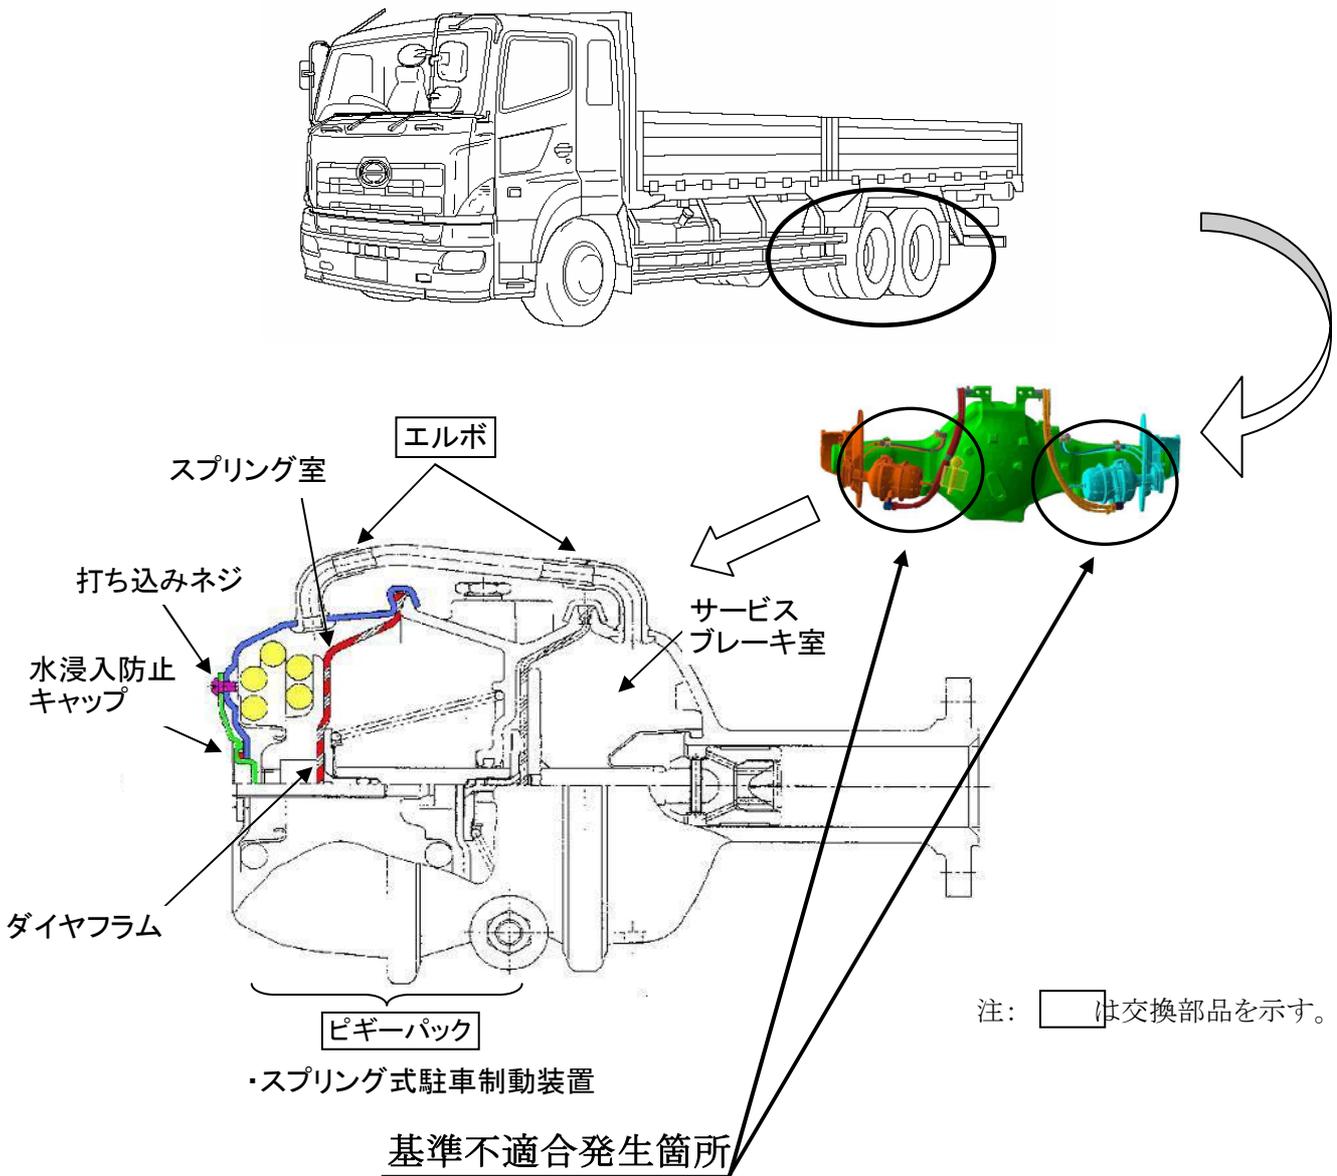
- ①スプリング式駐車制動装置において、水浸入防止キャップを保持するネジの打ち込み作業が不適切なため、スプリング室に水が浸入し、スプリングが錆びることがある。そのため、スプリングが折損し、ダイヤフラムが損傷してエアが漏れ、最悪の場合、走行中駐車ブレーキが作動するおそれがある。
- ②スプリング式駐車制動装置において、スプリング室とサービスブレーキ室とを連結する配管の一部(エルボ部)の材質が不適切なため、経時劣化により亀裂が発生し、スプリング室に水が浸入し、スプリングが錆びることがある。そのため、スプリングが折損し、ダイヤフラムが損傷してエアが漏れ、最悪の場合、走行中駐車ブレーキが作動するおそれがある。

- ①全車両、駐車ブレーキチャンバの製造場所マークを確認し、該当するものは点検を行い、スプリング室内部に錆のあるものは、駐車ブレーキチャンバ(ピギーバック)を良品と交換する。
- ②全車両、エルボ部を対策品と交換する。

識別；改善済み車両には、車台番号打刻位置の末尾の下側に黄色ペイントを塗布する。
