改善箇所説明図

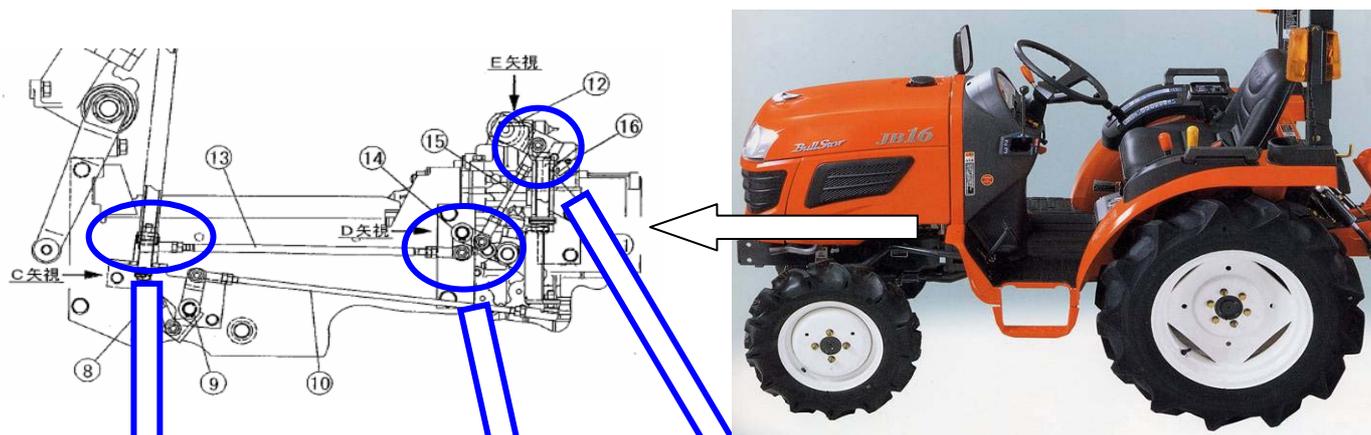
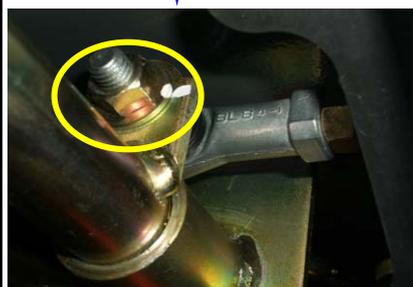
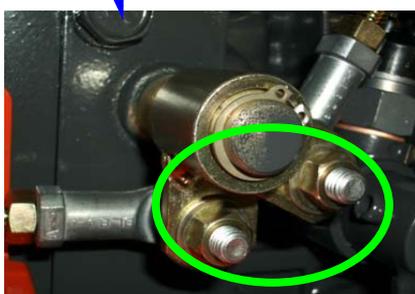
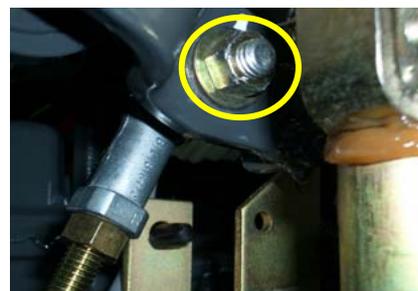
不具合発生箇所

主変速装置の操作ロッド連結部の取付けナットの、締付けトルクが不足しているものがあるため、変速操作により緩みが発生するものがある。そのため、シフト表示と変速位置が異なり、そのまま使用を続けると、当該ナットが脱落し、最悪の場合、ロッドが外れ、変速できなくなるおそれがある。

全車両、主変速装置の操作ロッド連結部の取付けナットを正規トルクで締付ける。

クラッチペダルの左側面に白マークを入れる。
