改善箇所説明図

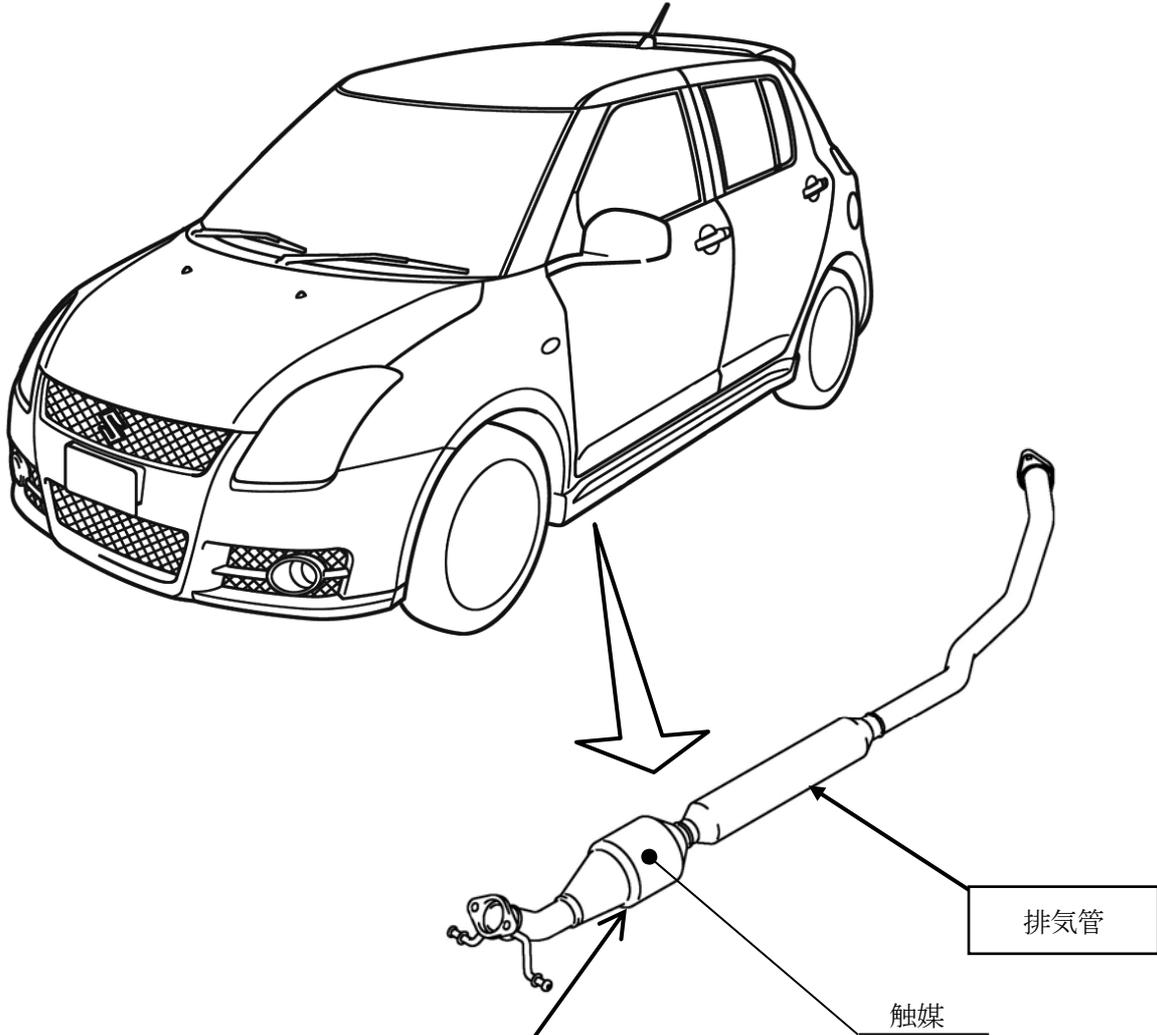
基準不適合発生箇所

排気管内の触媒の固定方法が不適切なため、排出ガス圧力と振動により、当該触媒が排気管内で移動するものがある。そのため、そのまま使用を続けると、排気管内壁と干渉して異音が発生し、最悪の場合、当該触媒が損傷するおそれがある。

全車両、排気管を対策品と交換する。

識別：運転席側センターピラーのタイヤプラカード下側に黄色のシールを貼付する。
