# 改善箇所説明図

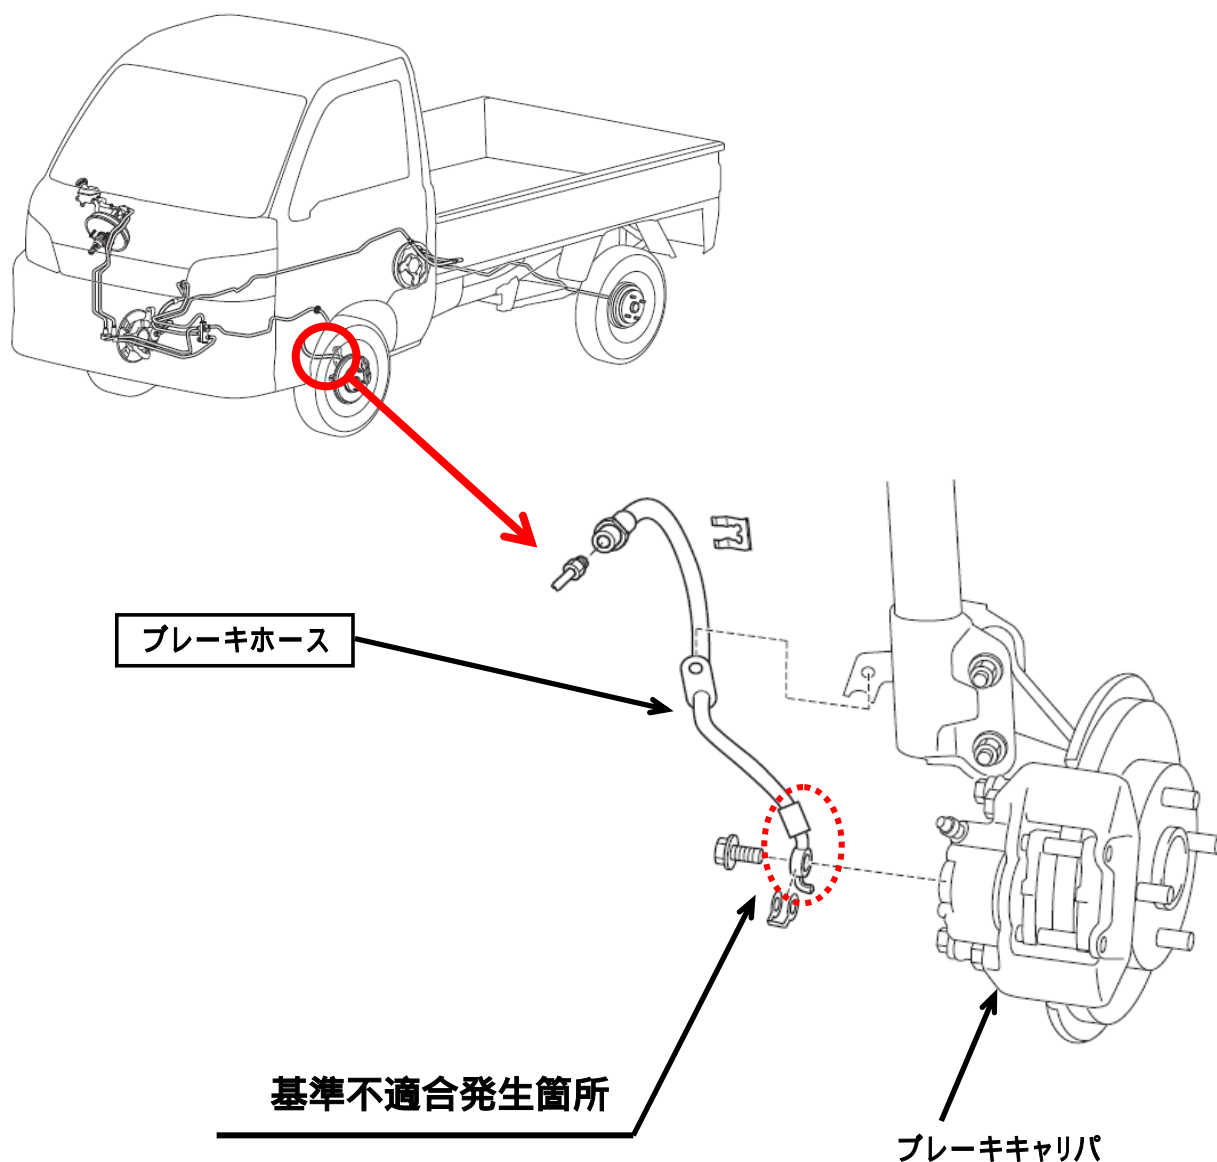
制動装置において、フロントブレーキホースに誤品が組付られたため、ホースをブレーキキャリパに固定する口金の形状が不適切なものがあり、ブレーキ液の流路が狭くなっているものがある。そのため、急制動時に、ブレーキキャリパへの液圧の伝達が遅れるものがあり、最悪の場合、ブレーキ片効き、又は制動停止距離が長くなるおそれがある。

点検、交換作業完了後は、エンジンルーム内打刻番号車両前側に黄色ペイントを塗布する。

全車両、当該ブレーキホースの口金を確認し、誤品が組付けされている車両はブレーキホースを良品と交換する。
