## 改善箇所説明図

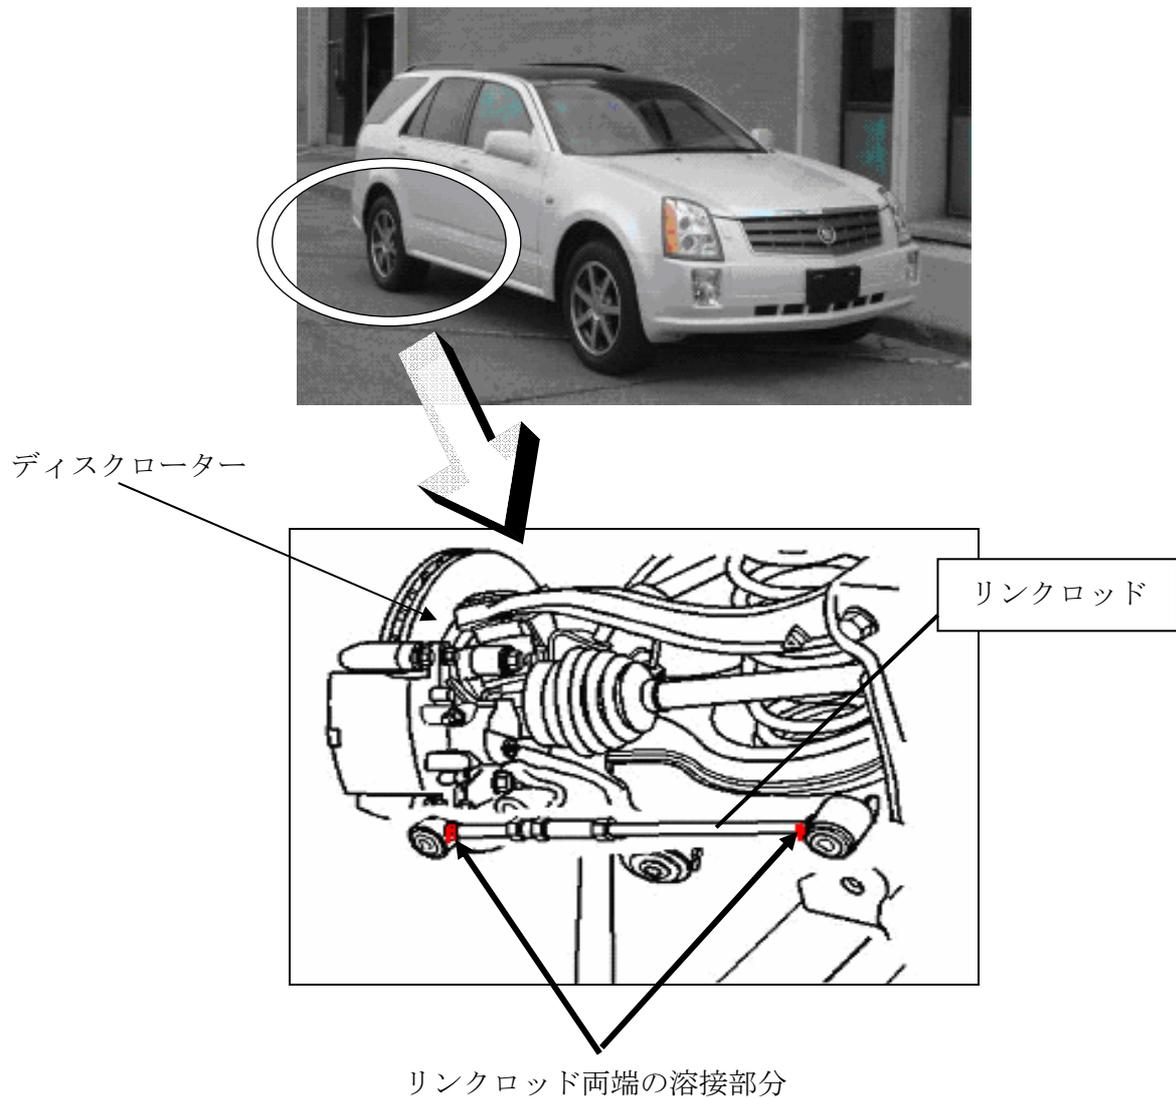
後部緩衝装置のリンクロッドの両端にある指示部とロッドの溶接が不適切なため、強度が不足しているものがある。そのため、そのままの状態で使用を続けると、走行の振動等により溶接がはがれ、最悪の場合、当該ロッドが脱落し、走行安定性が損なわれるおそれがある。

全車両、当該リンクロッドを点検し、溶接が不適切な場合、良品と交換する。

識別方法：左ストラットタワーに黄色ペイントを塗布
