# 改善箇所説明図

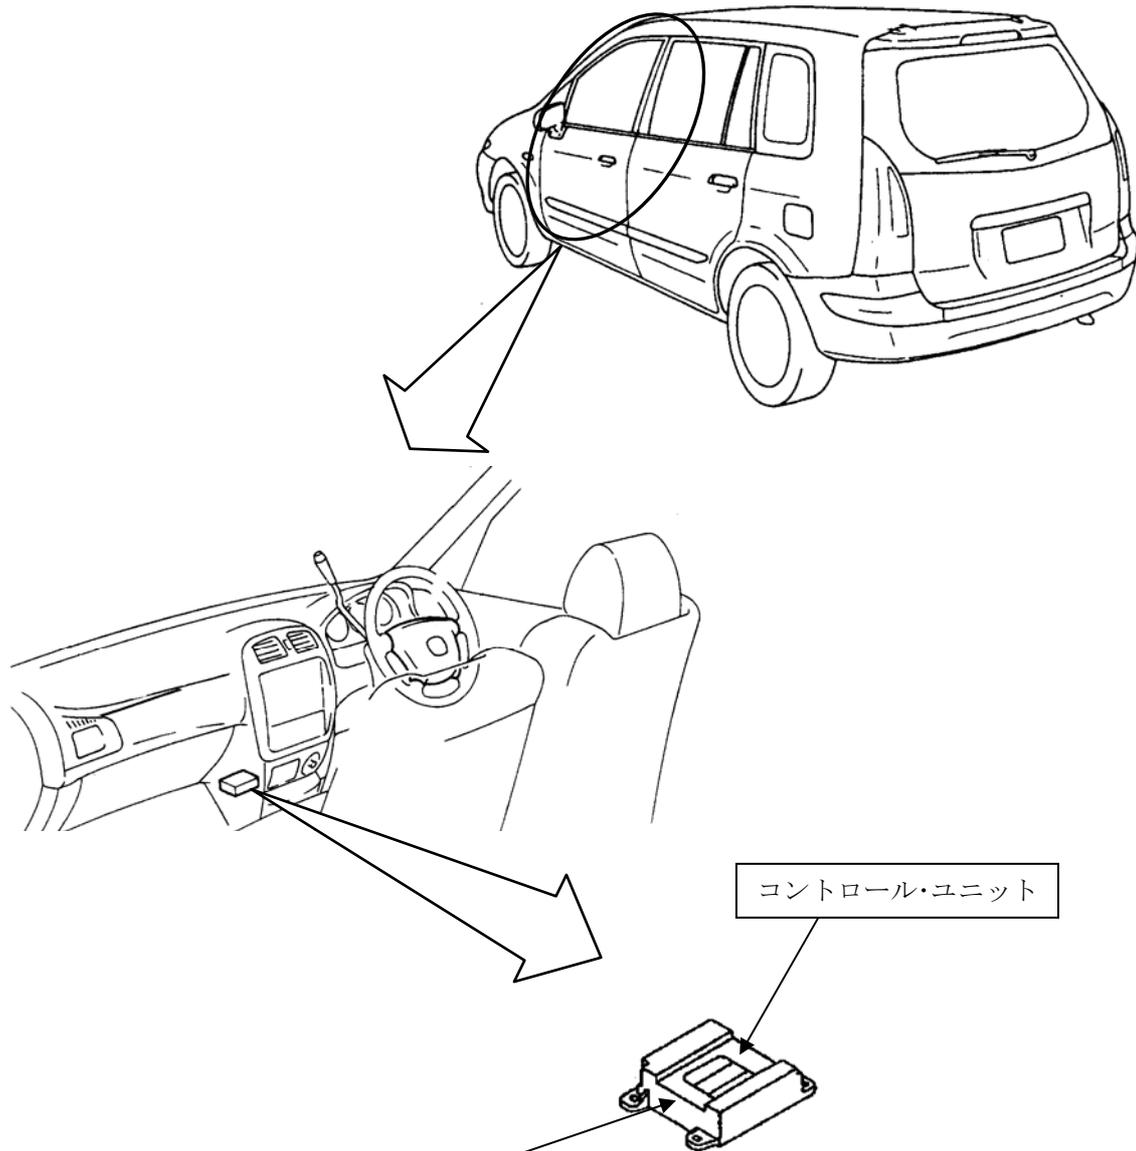
## 基準不適合発生箇所

エアバッグの作動を制御するコントロール・ユニットに内蔵されたCPUの樹脂部において、製造過程で異物が混入したこと及び不適切な成形材料を使用したため、混入した異物により成形材料が変質し、配線に亀裂が入るものがある。そのため、そのまま使用を続けると、CPU内部の配線が断線し、最悪の場合、突然エアバッグが展開するおそれがある。

全車両、当該コントロール・ユニットを良品と交換する。

識別：室内フューズボックスの蓋の裏に白色ペイントを塗付する。
