# 改善箇所説明図①

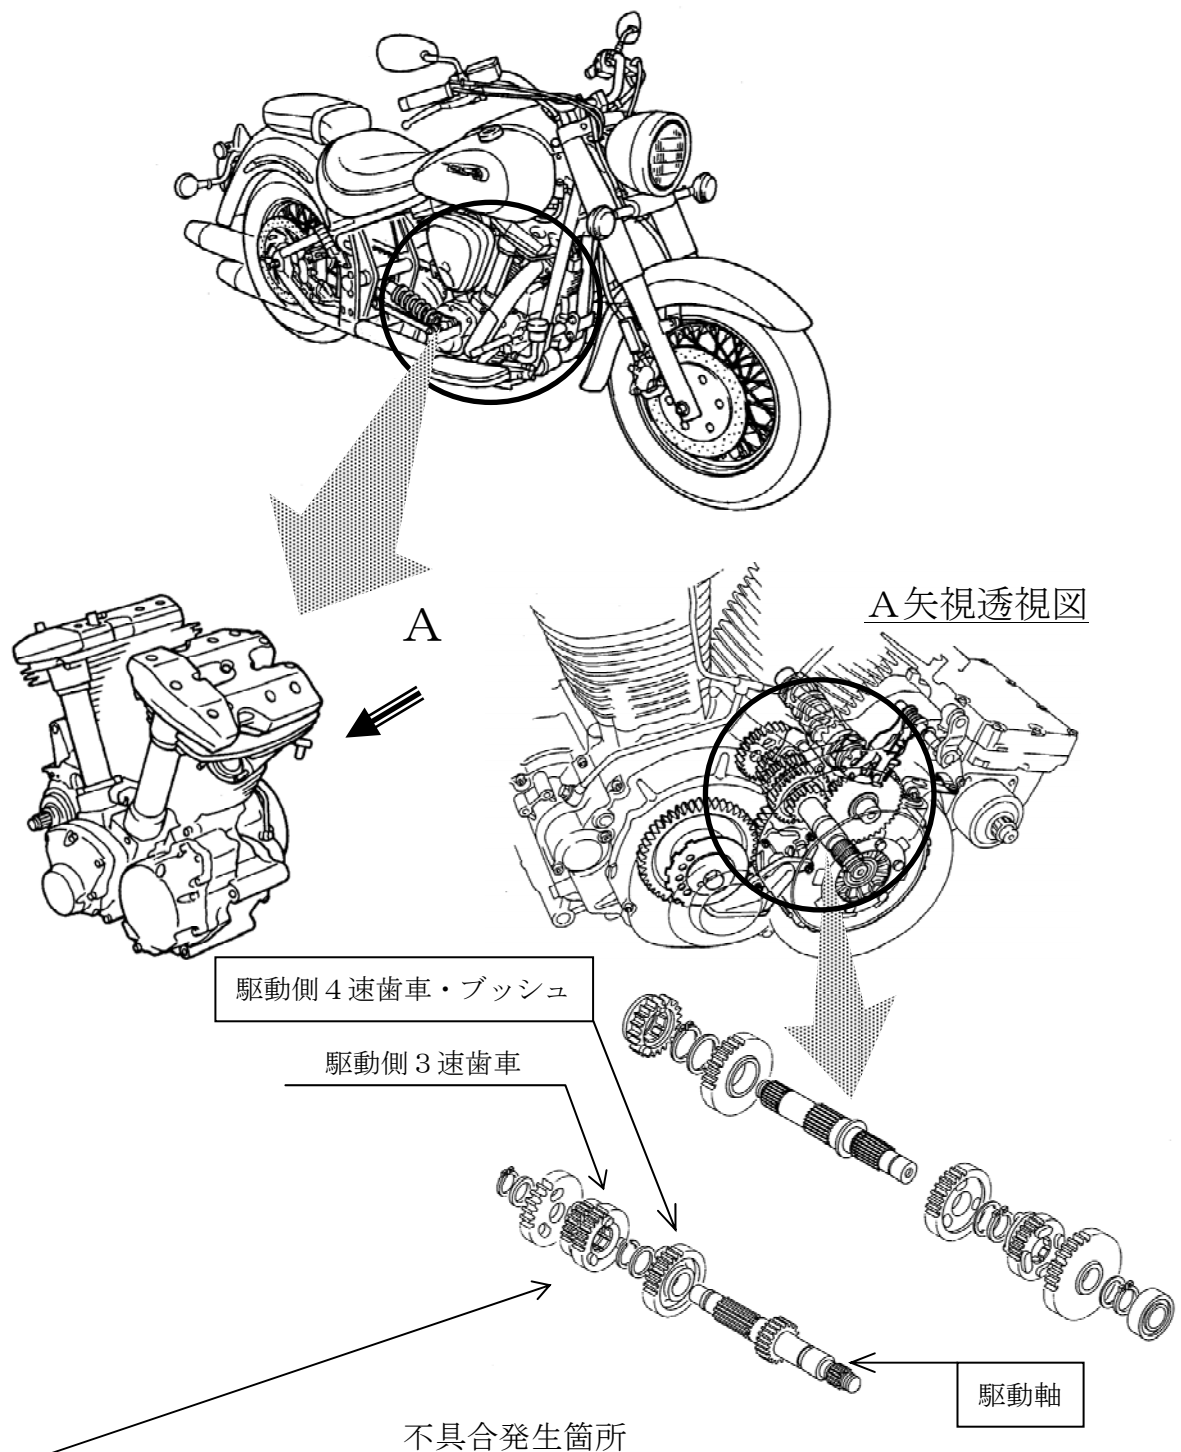
変速機において、駆動側 3 速歯車のドッグの加工精度が不適切なため、駆動側 4 速歯車のドッグとの噛み合い時に、4 速歯車が偏心回転を起こし、4 速歯車のブッシュが異常摩耗することがある。そのため、そのまま使用を続けると、4 速歯車を固定しているサークリップが外れ、3 速歯車と 4 速歯車が同時に噛み合うことがあり、最悪の場合、変速機がロックして走行できなくなるおそれがある。

改善の内容：全車両、駆動側 4 速歯車・ブッシュ及び駆動軸を対策品と交換する。なお、これらの対策品の準備に時間を要することから、当面の措置として、使用者に対し、DMにより使用停止を要請する。

識別：原動機型式打刻付近に白ペイントを塗布する。

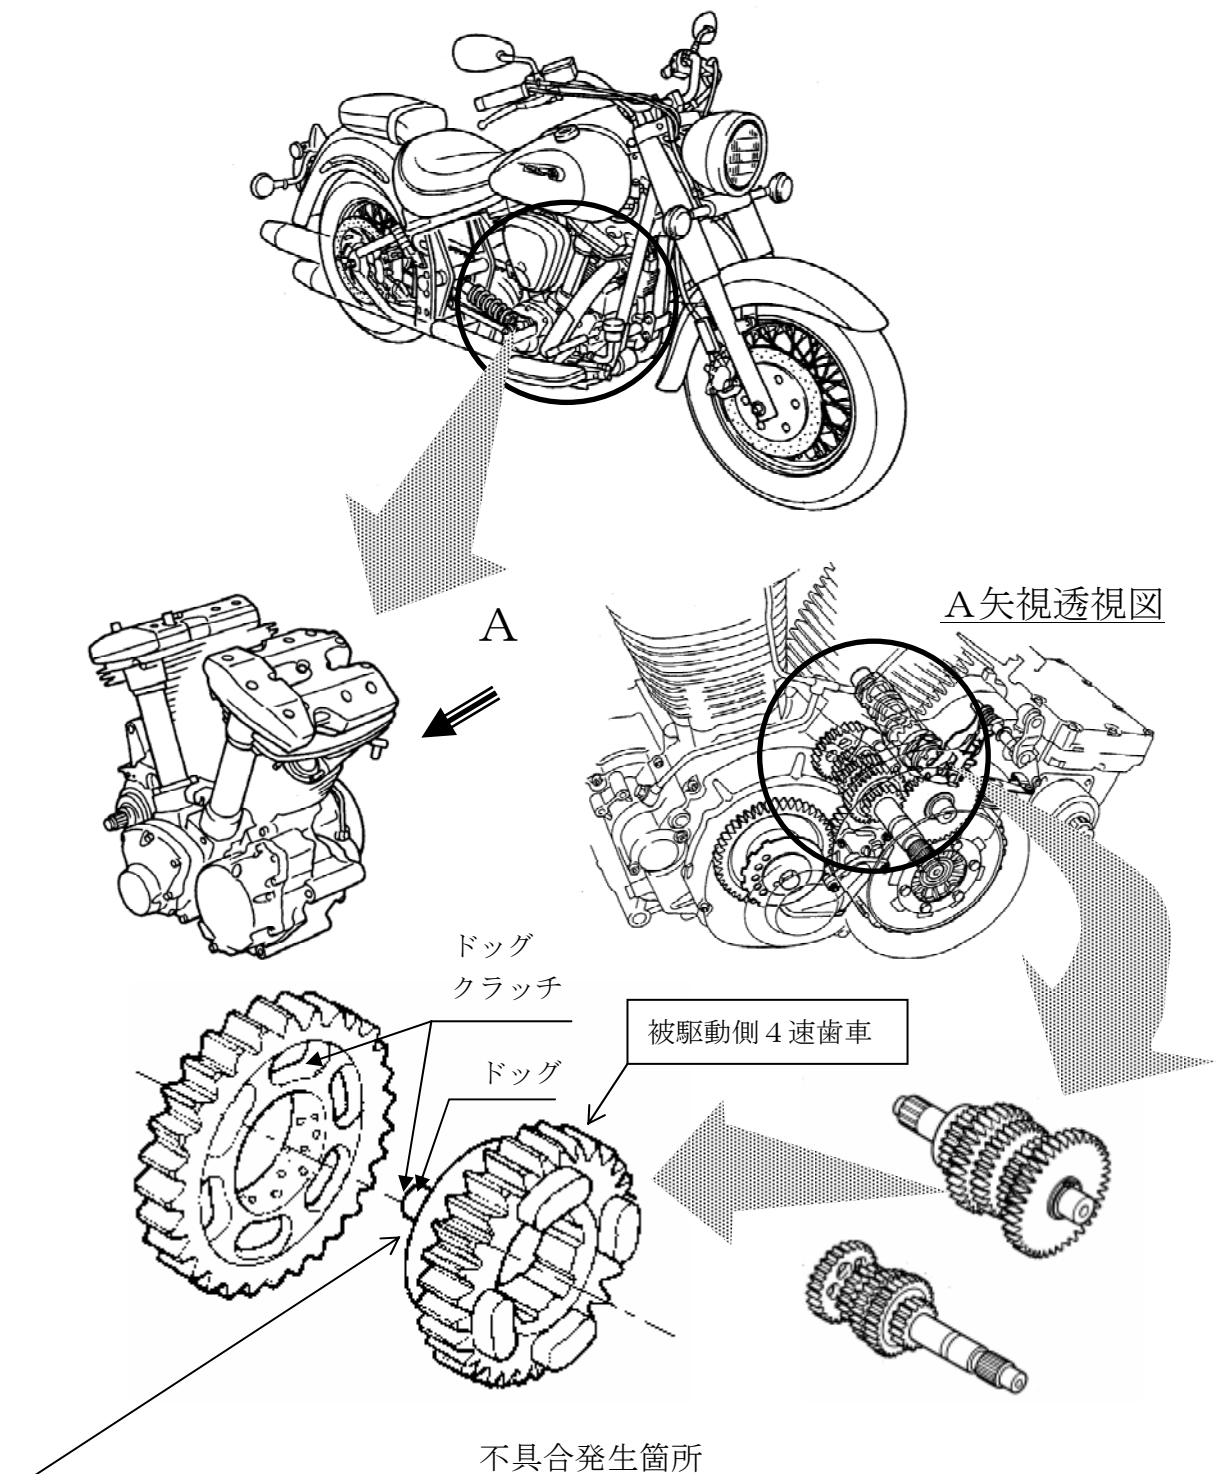
## 改善箇所説明図②

変速機において、被駆動側 4速歯車に設けられたドッグクラッチのドッグの強度が不足しているため、変速時等の衝撃により当該ドッグが破損することがある。そのため、そのまま使用を続けると、破片が歯車に噛み込み、最悪の場合、変速機がロックして走行できなくなるおそれがある。

改善の内容：全車両、被駆動側 4速歯車を対策品と交換する。なお、これらの対策品の準備に時間を要することから、当面の措置として、使用者に対し、DMにより使用停止を要請する。

識別：原動機型式打刻付近に白ペイントを塗布する。
