## 改善箇所説明図

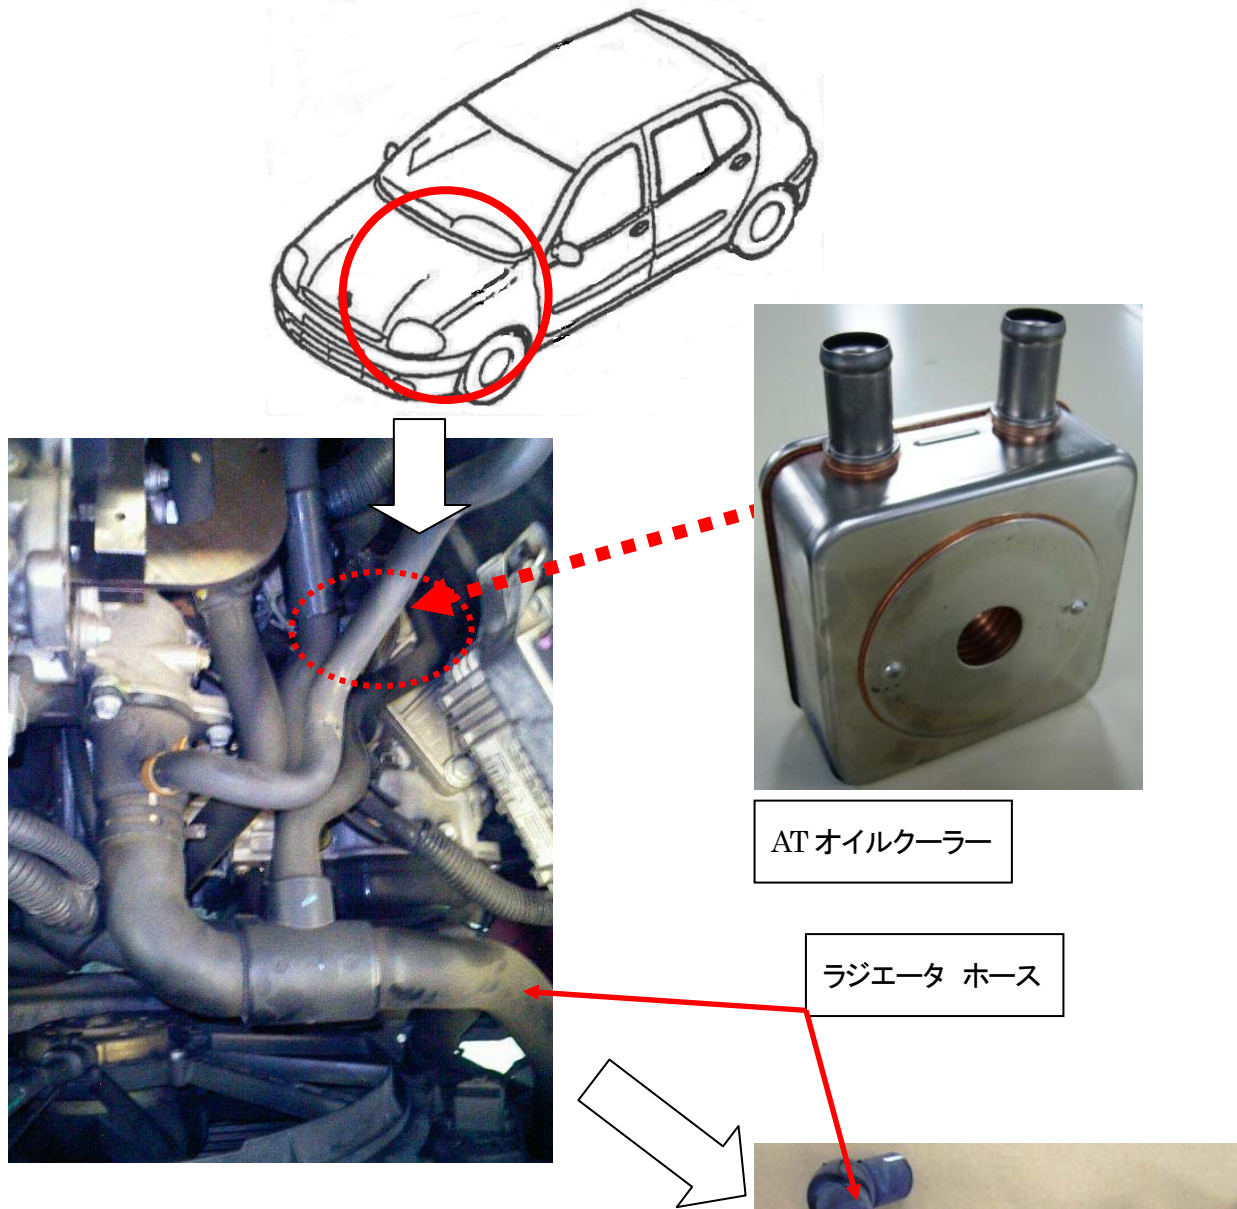
オートマチックトランスミッションオイル冷却装置(ATオイルクーラー)の冷却機能が不十分なため、高温下や長時間の渋滞等を走行した際、当該オイル温度が上昇することがある。そのため、そのまま使用を続けると、ミッション内部のシール性が低下して油圧が減少し、変速時にショックが生じる、又は、発進時に動力の接続が一時的に遅れ急に接続し、変速ショックが生じるおそれがある。

全車両、ラジエータインレット及び、またはアウトレットホース、ATオイルクーラーを対策品に交換する。
