改善箇所説明図

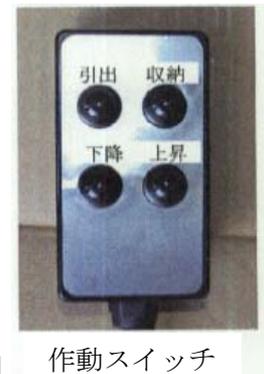
不具合発生箇所

スプリングが折損した状態

テールゲートリフト付車に改造した福祉車両において、リフト使用時に車いすの乗車の有無を検知する重量検知スイッチの端子部が露出した構造となっている。そのため、リフト装置の緩衝スプリングのフック部が折損した場合、緩衝スプリングが当該スイッチの端子部に接触することがあり、最悪の場合、作動スイッチの操作をしないのにリフトが誤作動するおそれがある。

全車両、重量検知スイッチの端子部に絶縁材を貼付け、スプリング4本を新品と交換する。また、コーションラベルを貼付ける。

識別：リフト装置右側アーム下部にある、重量検知スイッチ上側の固定ボルト頭部に、白または黄色のペイントを塗布する。
