改善箇所説明図

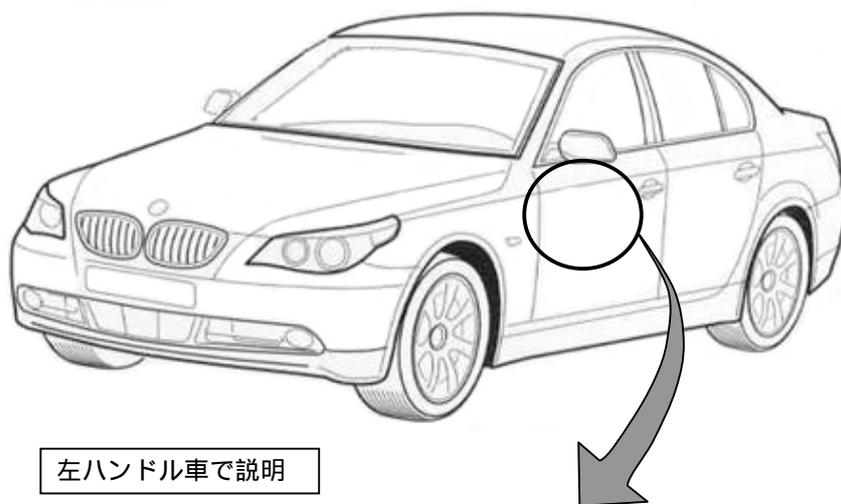
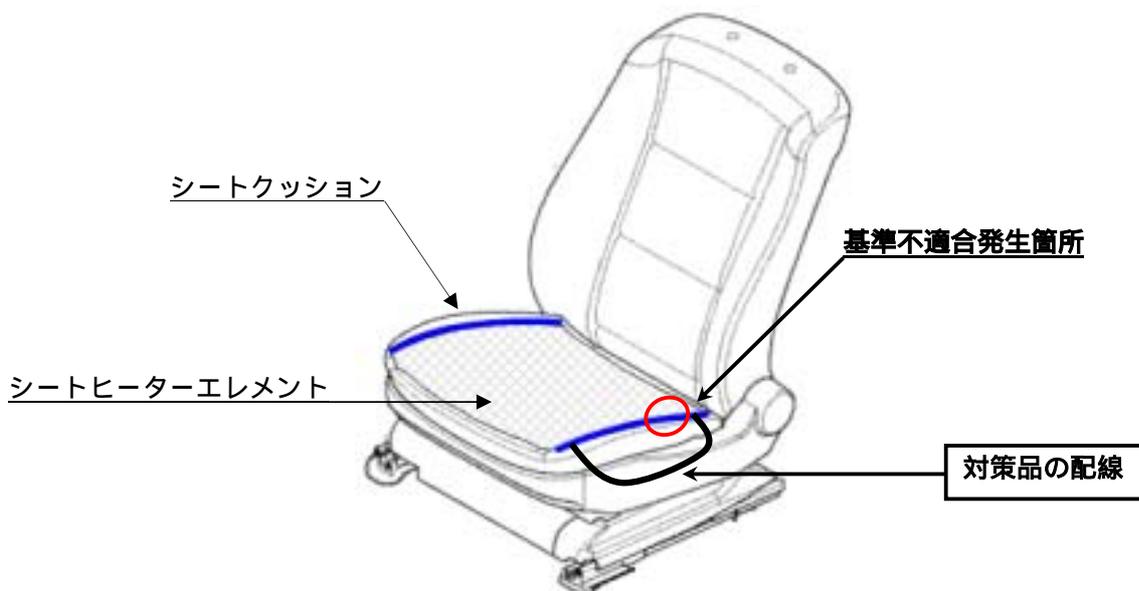
前席座面にあるシートヒーターのエレメント部への電気配線の取りまわしに不適切なものが
あるため、乗降時に度重なる圧力負荷がエレメント部にかかった場合、当該エレメント部の
一部が損傷し、最悪の場合、座面の一部が焦げるおそれがある。

- ・ 全車両、当該部品の良否を判定し、不具合品の場合は対策品の配線を追加する。
- ・ 注 : は取り付け部品を示す。
- ・ 識別 : シートフレームに白色ペイントを塗布する。
