改善箇所説明図

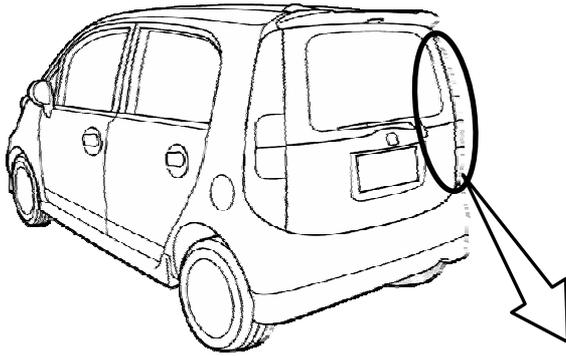
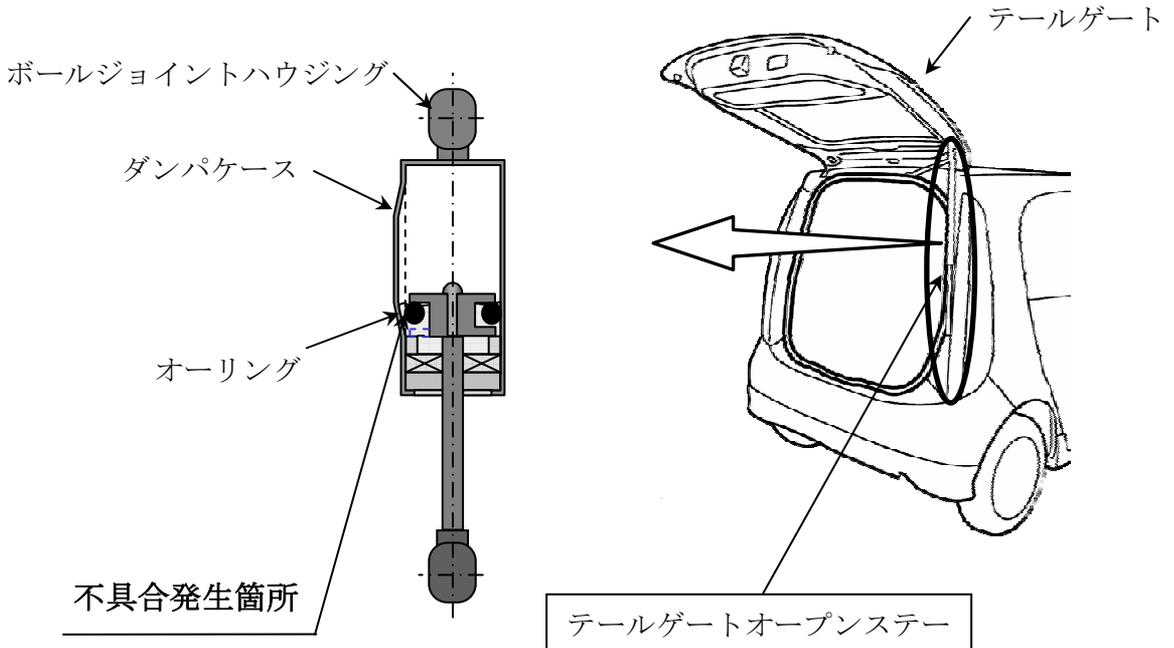
跳ね上げ式テールゲートに取付けられているオープンスターの製造工程が不適切なため、当該オープンスターのダンパケース内に残留した洗浄液により、オーリングが膨潤して減衰力が低下し、テールゲートの開放速度が速くなるものがある。そのため、テールゲートが身体の一部に当たるおそれがある。又は、速く開いた反動でテールゲートが上下に揺動し、そのまま使用を続けると、最悪の場合、オープンスター取付け部が破損してテールゲートが降下するおそれがある。

注： は交換部品を示す。

全車両、テールゲートオープンスターを対策品と交換するとともに、オープンスターの車体側取付け部を点検し、変形等がある場合は板金修正を行う。

識別：右側テールゲートオープンスターのテールゲート側ボールジョイントハウジング外側黒色球面部に黄色ペイントを塗布する。
