改善箇所説明図

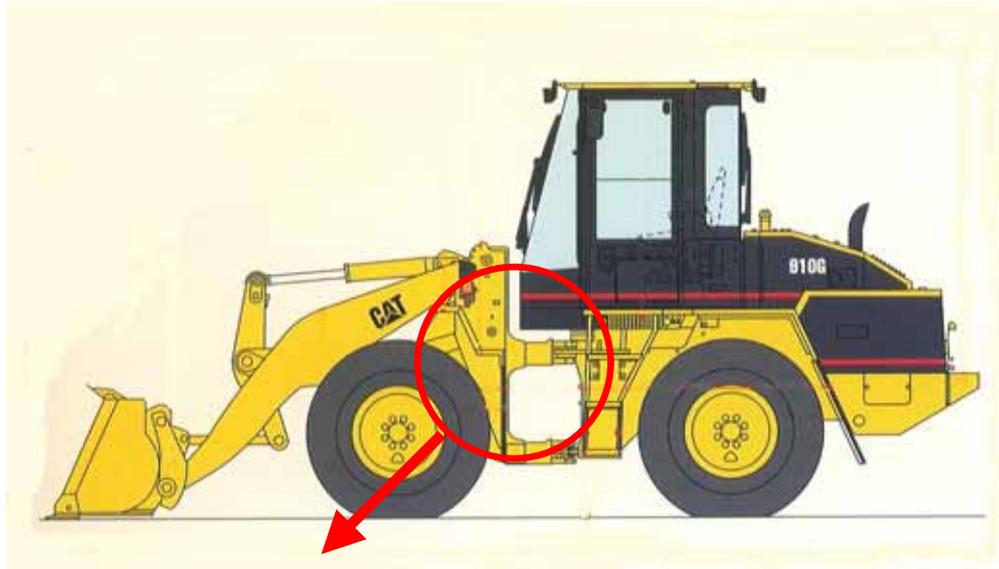
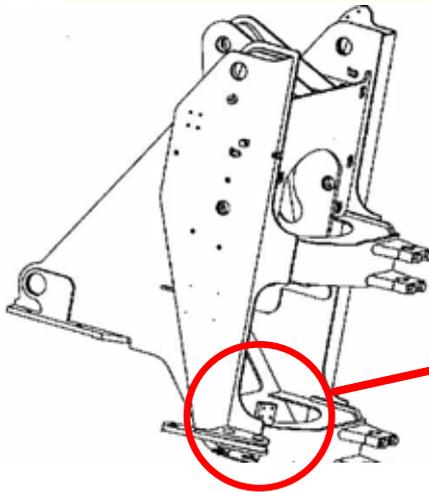
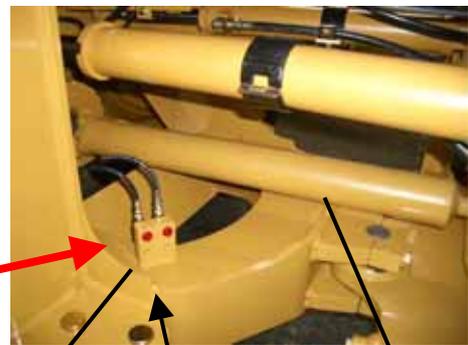
基準不適合発生箇所

ステアリングシリンダーの潤滑用グリス注入口の取付位置が不適切なため、プロペラシャフトと当該注入口の隙間が狭くなり、雪が付着しやすく、付着した雪が氷結することがある。そのため、作業時等に車体を屈折させた際、氷結した雪がプロペラシャフトを曲げることがあり、最悪の場合、プロペラシャフトが折損するおそれがある。

全車両、注入口を移設して新品に交換する。

識別：ブロックの取り付け位置で確認。
