改善箇所説明図

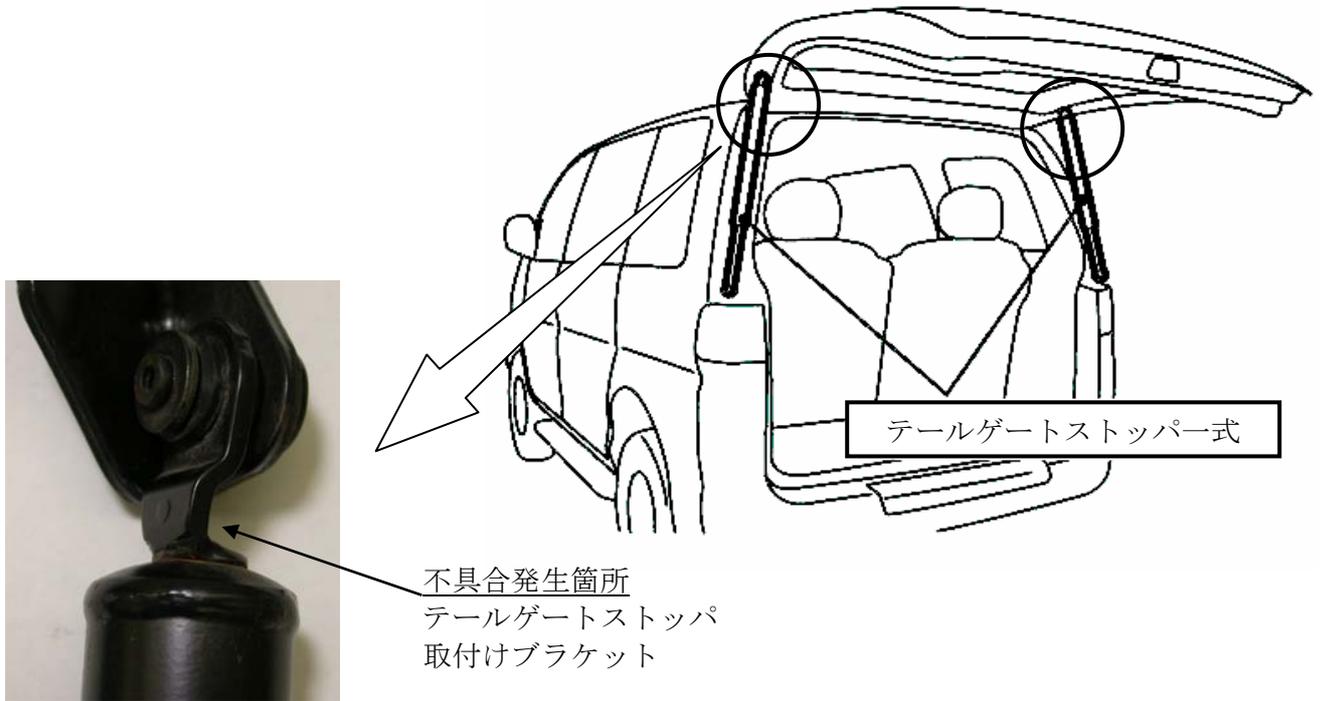
テールゲートストッパーのテールゲート側ブラケットの成形方法が不適切なため、局部的に板厚が減少し、強度が不足しているものがある。そのため、走行中の振動およびテールゲート開閉の繰返しの負荷により、当該ブラケット板厚減少部に亀裂が発生し、最悪の場合、ブラケットが破損しストッパーが外れ、テールゲートが突然降下するおそれがある。

全車両、テールゲートストッパー式を対策品と交換する。なお、全ての使用者に不具合内容を通知するとともにテールゲート開閉操作時の留意点につき注意喚起を行った上で、対策品への交換作業を実施する。

識別：左側テールゲートヒンジ部に白色または黄色のペイントを塗布する。
