## - 改善箇所説明図 -

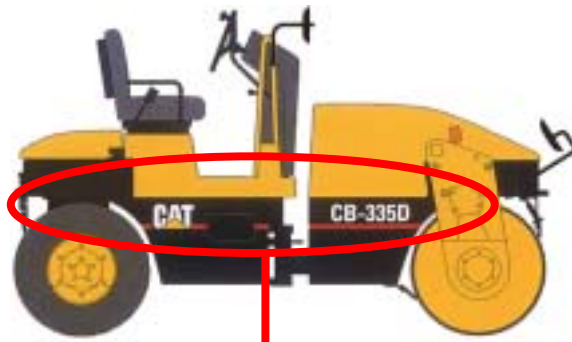
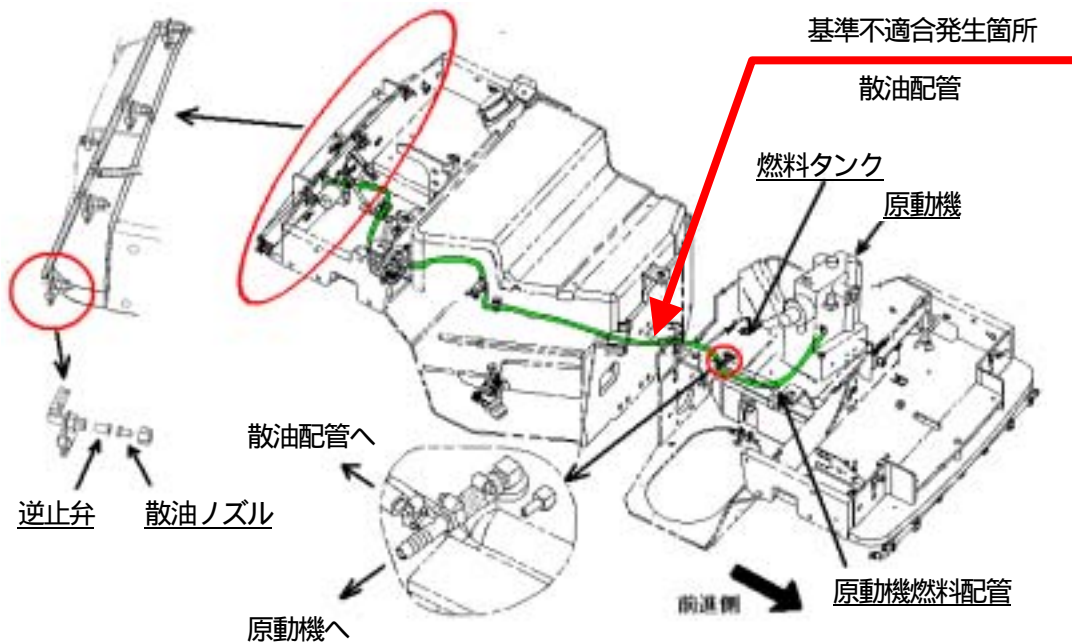
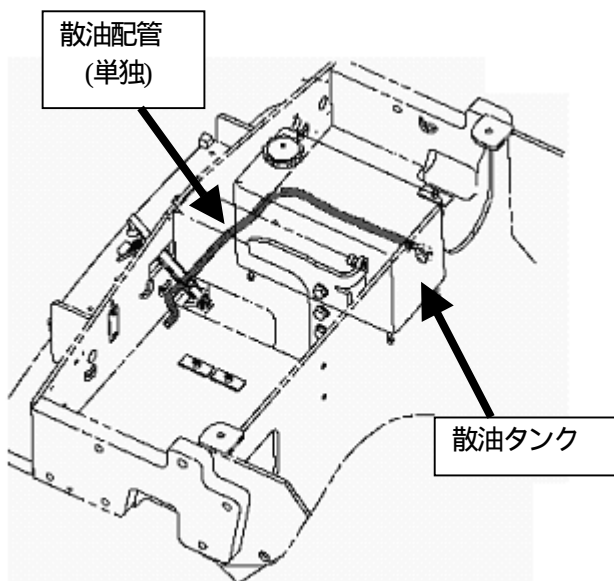
燃料配管の回路が不適切なため、散油配管の逆止弁の経年劣化及びゴミ噛み等によりシール性能が低下し、散油配管中にエアーを吸い込んだ場合、共用配管である原動機の燃料配管にエアーが混入し、最悪の場合、原動機が停止し再始動できなくなるおそれがある。

全車両、散油タンクを追加装着し、原動機燃料配管と散油配管を個別回路にする。

識別：対策済み車両には、散油タンクが追加される。

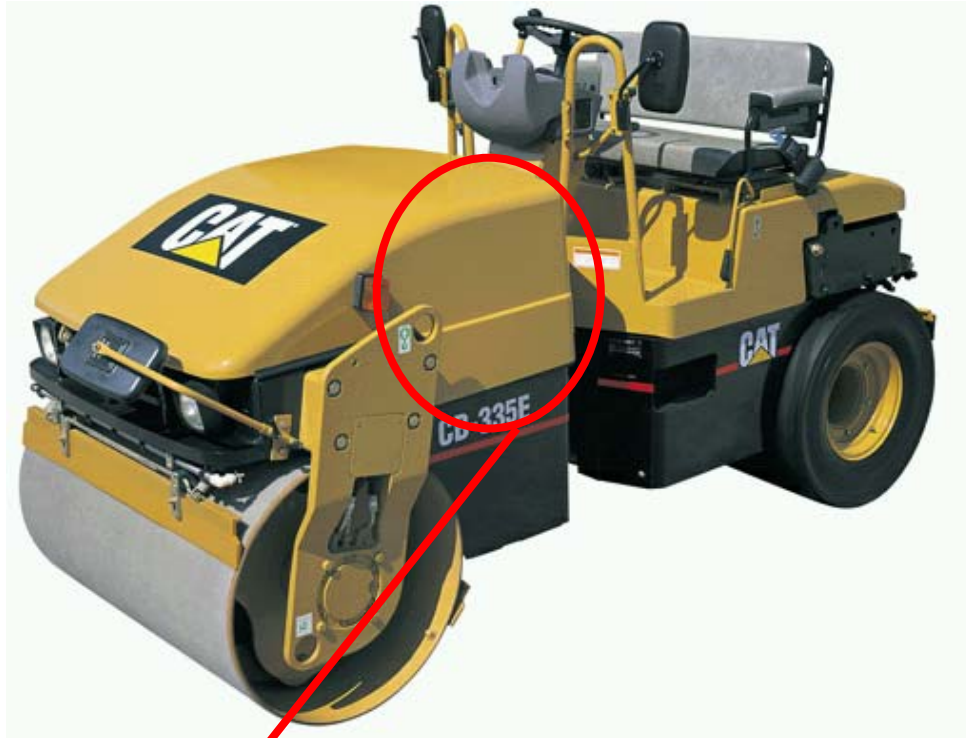
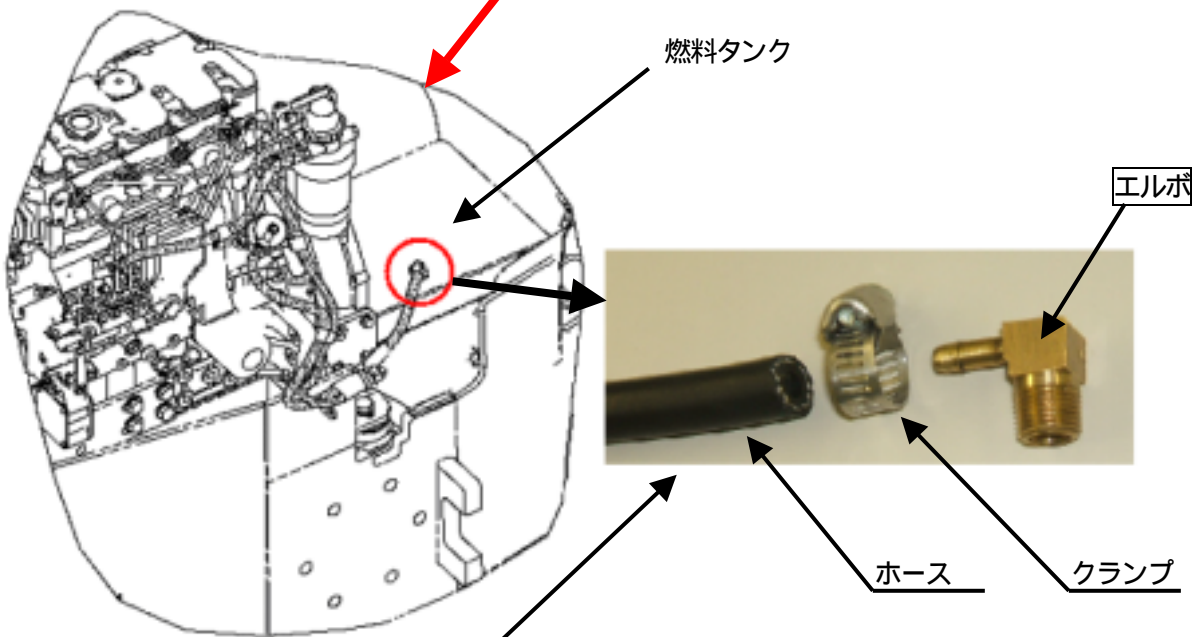
原動機から燃料タンクへの戻り配管のエルボ部のクランプ締め付け力が不足しているため、エルボに挿入されたホースの締め付けが緩いものがある。そのため、そのまま使用を続けると、最悪の場合、走行時等の振動によりエルボからホースが外れ、燃料が洩れるおそれがある。

全車両、エルボを外径アップした対策品に交換し、クランプを規定値で締め付ける。

識別：対策済み車両には、ホースクランプに白ペンキを塗布する。
