## 改善箇所説明図

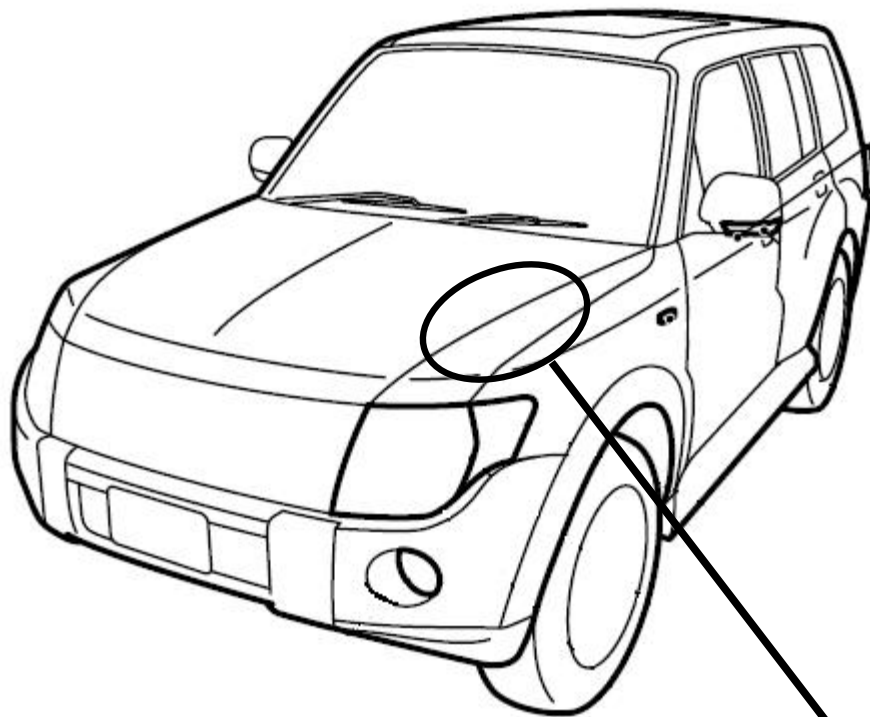
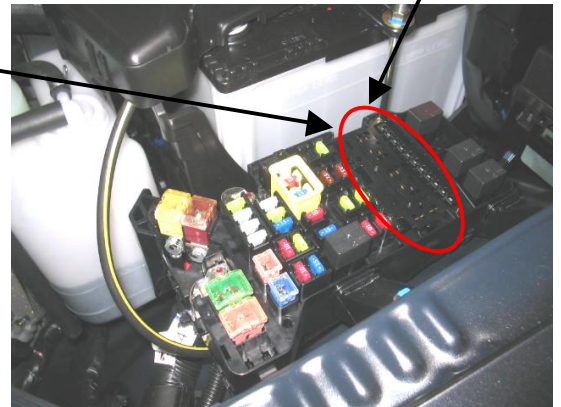
ヒューズボックス(端子部)

基準不適合発生箇所

エンジンルーム内のヒューズボックスにおいて、製造過程での端子間の電源回路の導通検査に使用する検査治具が不適切なため、検査の際にすれ違い前照灯の端子を変形させたものがある。そのため、そのままの状態で使用を続けると、当該回路が接触不良となり、すれ違い前照灯が点灯しなくなるおそれがある。

全車両、ヒューズボックスの当該端子を点検し、変形があるものは端子を修正する。

識別：ヒューズボックス側面に白色または黄色のペイントを塗布する。
