改善箇所説明図

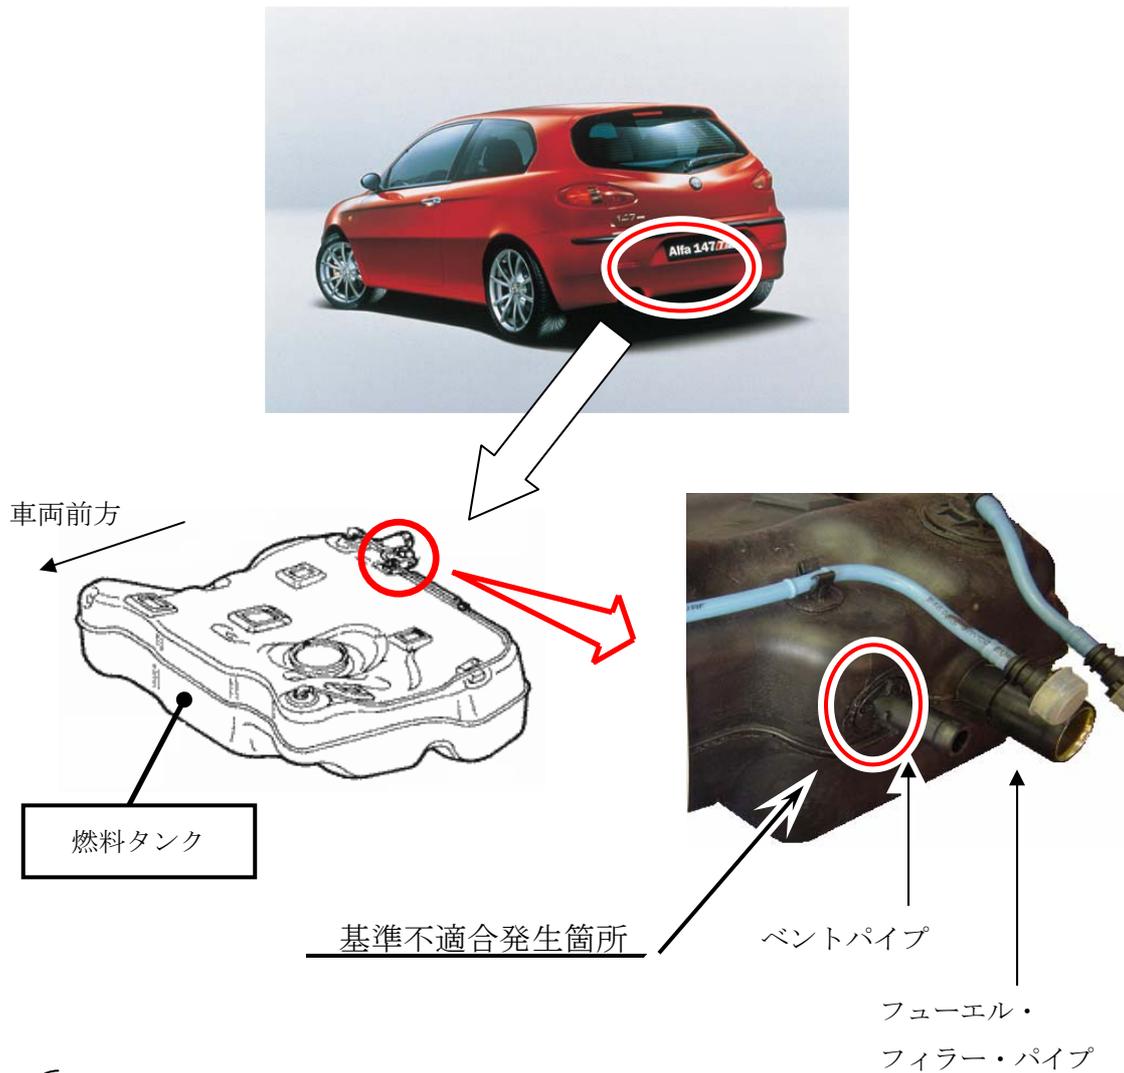
基準不適合発生箇所

燃料タンクのベントパイプの取付工程が不適切なため、パイプをタンクに溶着する際に取付部にひずみが生じているものがある。そのため、当該燃料タンクの膨張・収縮の繰り返しにより、ベントパイプ取付部に亀裂が入ることがあり、燃料を満タンにすると、当該取付部から燃料が漏れるおそれがある。

全車両、燃料タンクを点検し、対象となる燃料タンクを良品と交換する。

識別：フューエルフィルターリッドの内側に白色のペイントを塗布する
