改善箇所説明図①

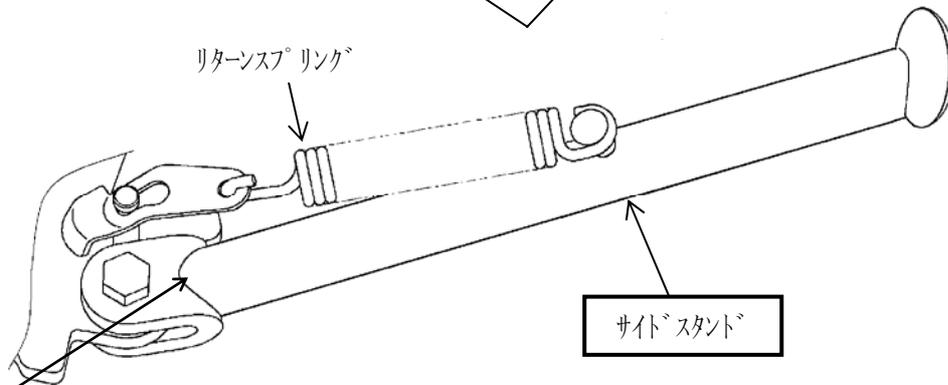
不具合発生箇所

サイドスタンドの強度が不足しているため、サイドスタンドを跳ね上げた際に、当該サイドスタンドに亀裂が生じることがある。そのため、そのままの状態で使用を続けると亀裂が進行し、最悪の場合、当該サイドスタンドが脱落するおそれがある。

改善の内容：全車両、サイドスタンドを対策品と交換する。

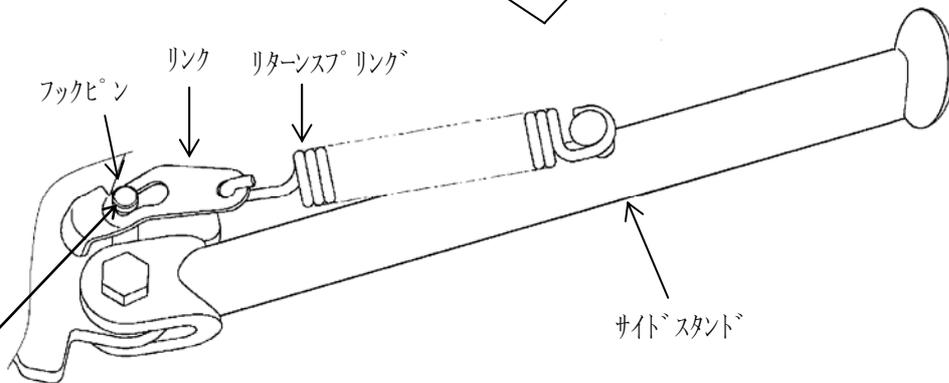
不具合発生箇所

サイドスタンドのリターンズpringのフックピンの硬度が不足しているため、サイドスタンド操作時の摺動により当該フックピンが摩耗することがある。そのため、そのままの状態で使用を続けると、当該フックピンが折損してリターンズpringが外れ、サイドスタンドを上げることができなくなる。

改善の内容：全車両、対策品のフックピンを取付けるとともに、リンクを対策品と交換する。
