改善箇所説明図

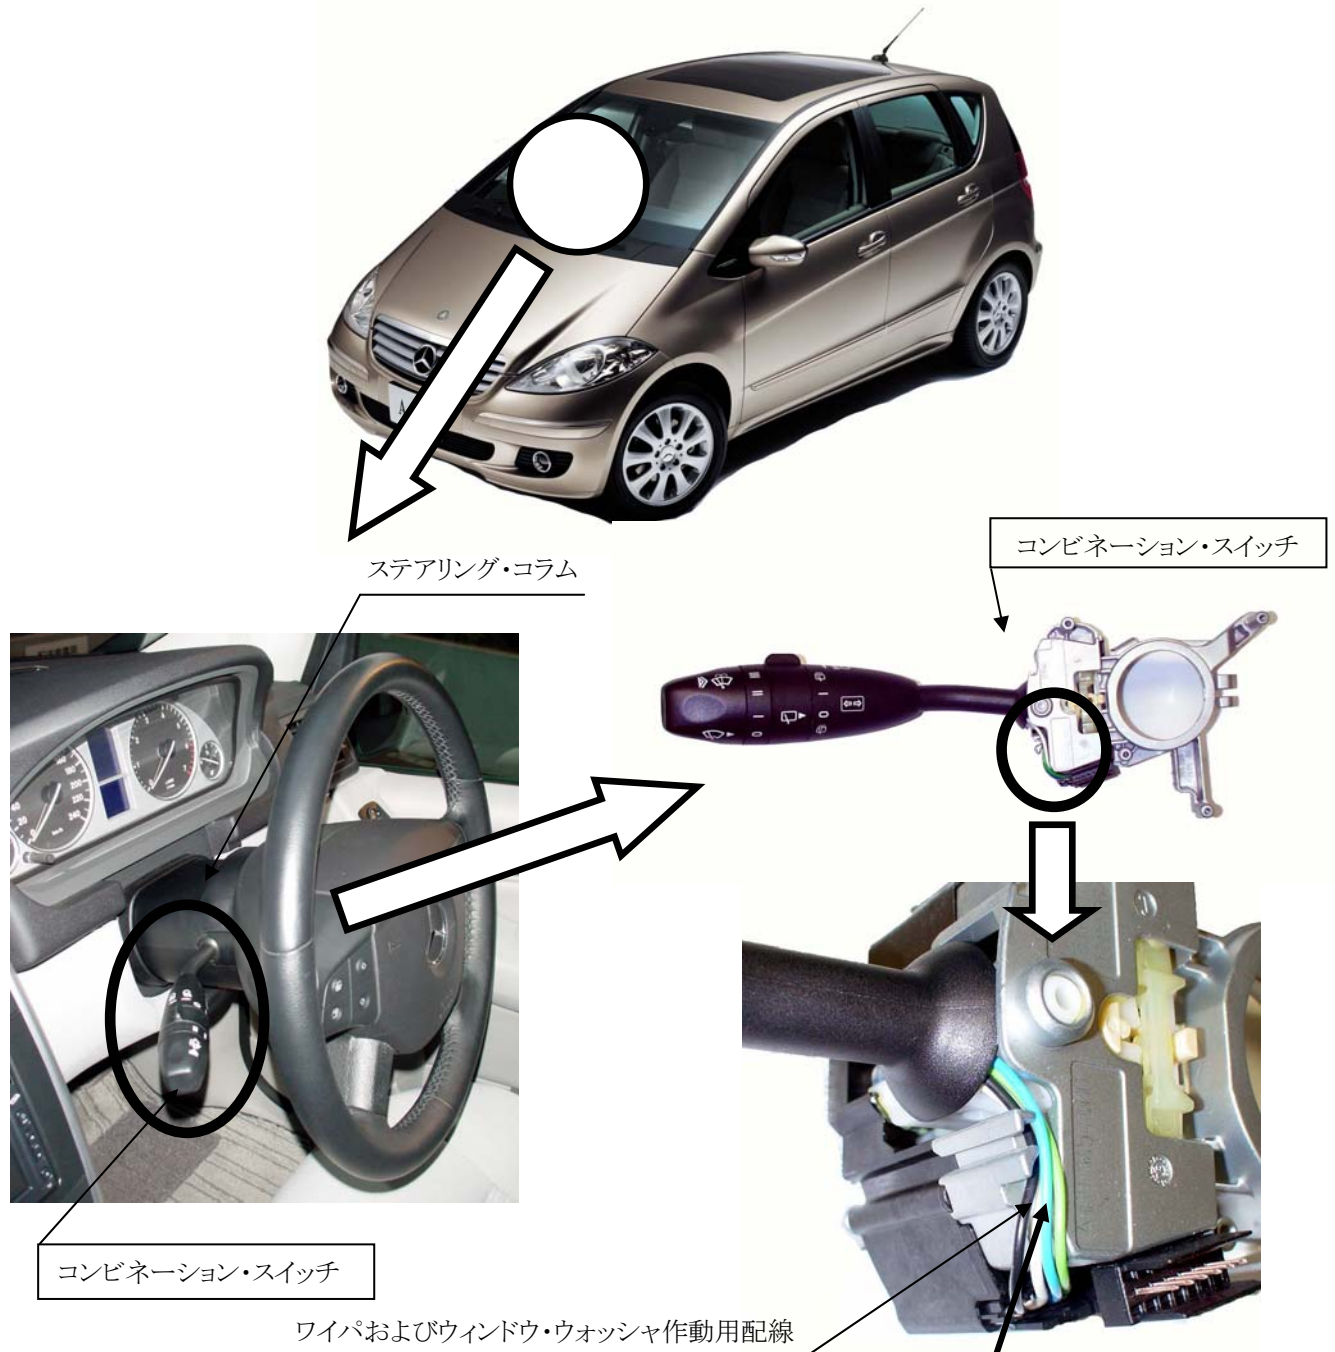
注： は交換部品を示す。

ステアリング・コラムのコンビネーション・スイッチにおいて、ワイパ及びウィンドウ・ウォッシャ作動用電気配線被膜の耐久性が不足しているものがある。そのため、そのまま使用を続けると、被膜が早期に損傷するものがあり、被膜が剥がれ、最悪の場合、配線が断線し、ワイパ又はウィンドウ・ウォッシャが作動しなくなるおそれがある。

全車両、当該スイッチを対策品と交換する。

識別： ワイパ・アーム取り付けボルトに黄色ペイントを塗布する。
