改善箇所説明図

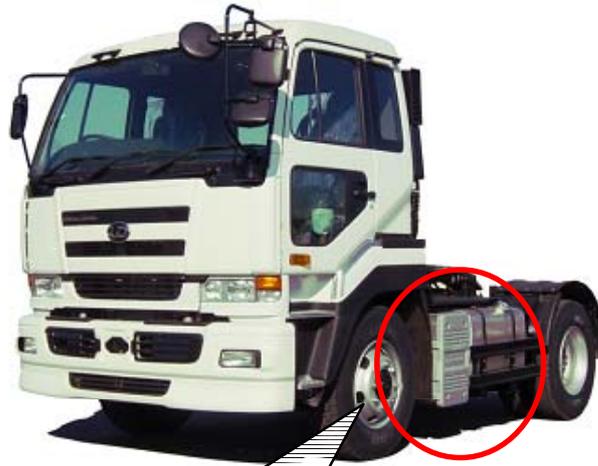
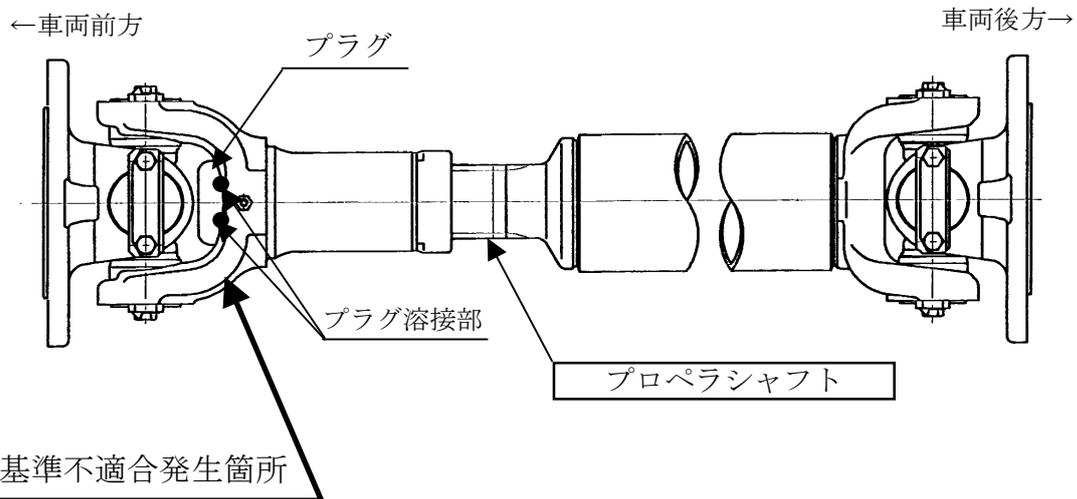
プロペラシャフトのプラグ溶接位置の指示が不適切なため、溶接部の強度が不足しているものがある。そのため、そのまま使用を続けると、プラグ溶接部に亀裂が生じ、最悪の場合、プロペラシャフトが破損し、走行不能となるおそれがある。

改善の内容
全車両、当該プロペラシャフトを対策品と交換する。

識別：スプラインヨーク部に、白色ペイントを塗布する。
