## 改善箇所説明図

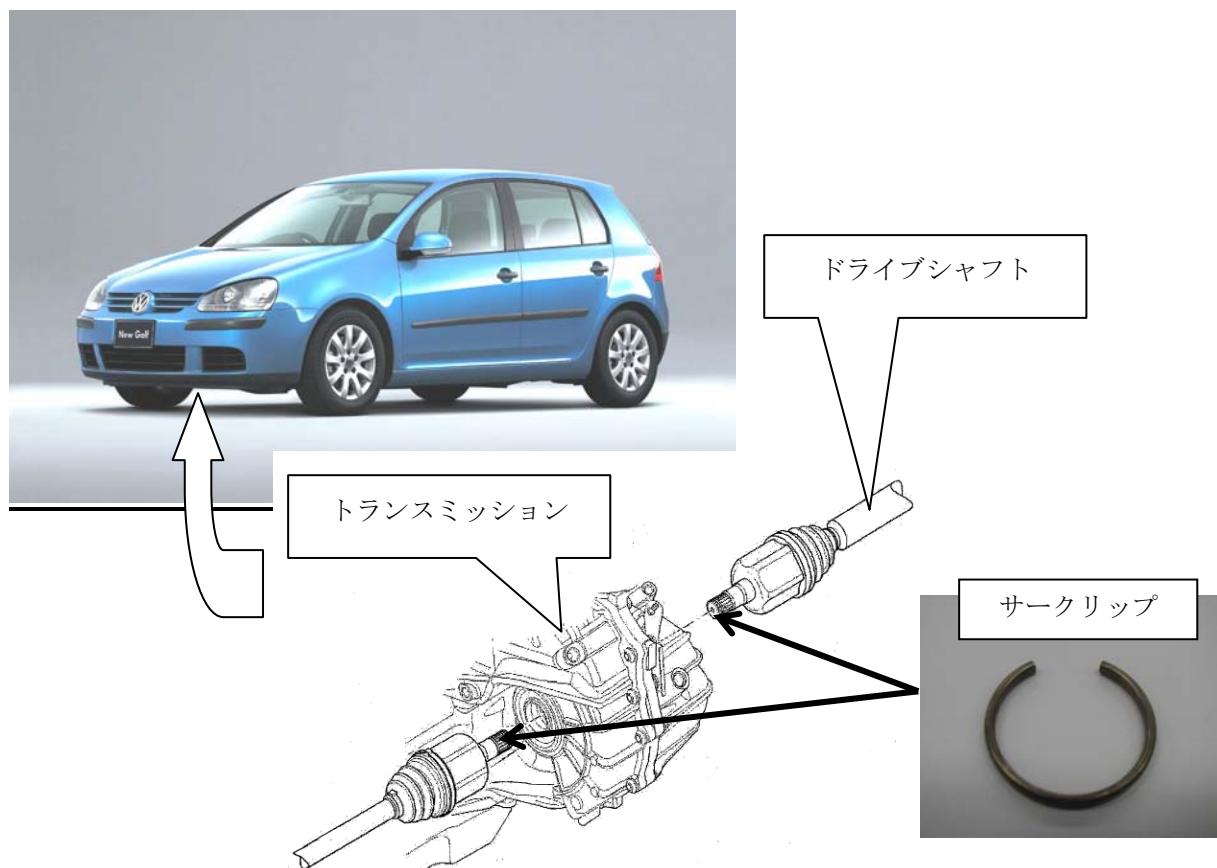
ドライブシャフトのミッションへの組み付けが不適切なため、シャフトとサイドギアとの嵌合が浅く、抜け防止クリップが確実に装着されていないものがある。そのため、ハンドル操作の繰り返し等により、シャフトが徐々に抜け出し、最悪の場合、シャフトがミッションから外れ、走行不能になるおそれがある。

全車両、ドライブシャフトのミッションへの組み付け状態を点検し、組み付け状態が不適切なものは、クリップを交換し正規の状態に組み付ける。
