# 改善箇所説明図

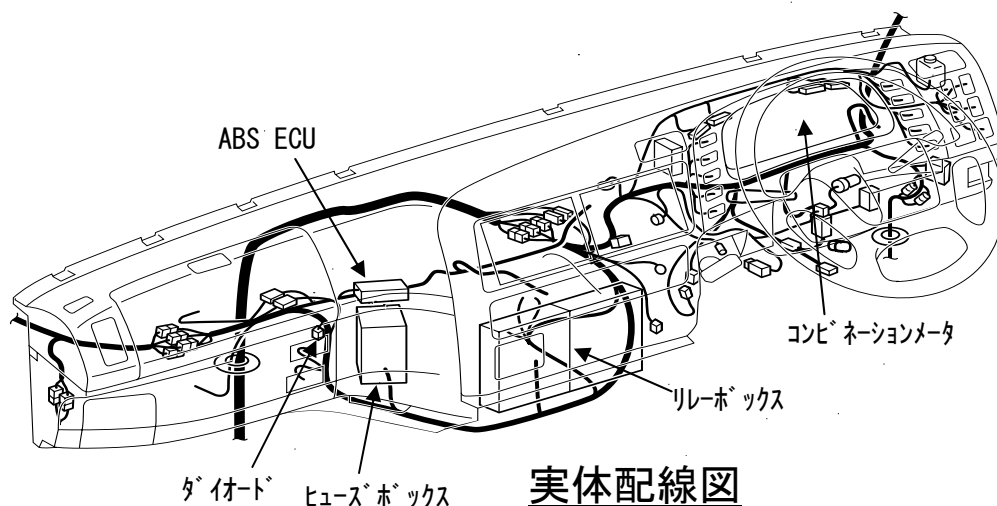
ABS装置の故障時警報灯用の電気回路の設計指示が不適切なため、誤った結線となっている。  
そのため、ABSの電源供給が断たれた場合に警報灯が点灯しない。

全車両、当該電気回路を正規に結線する。

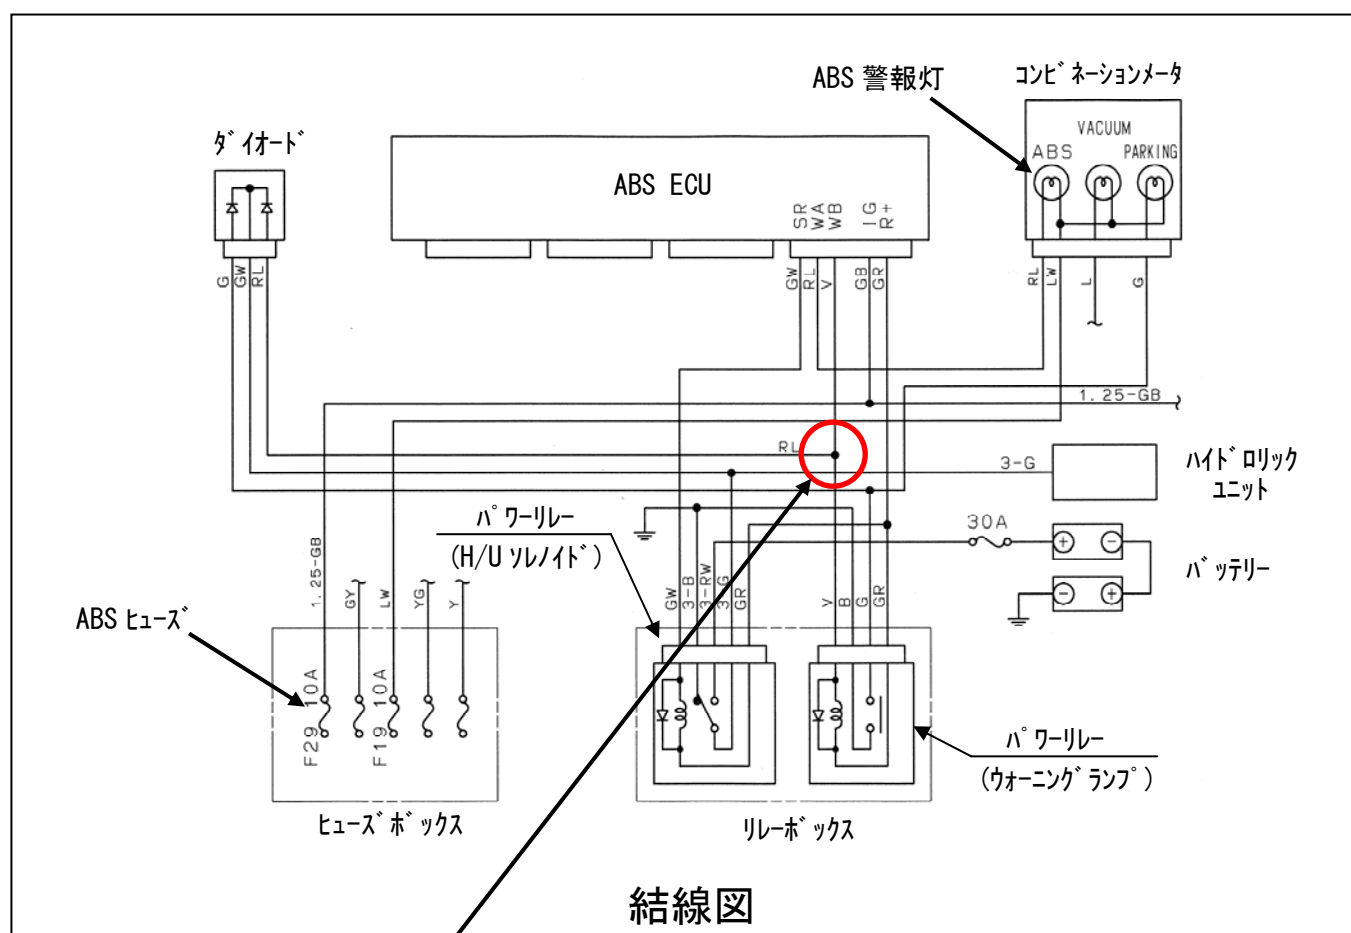
実体配線図

## 基準不適合発生箇所

識別：作業完了車には、アクセル右部壁面（車両銘板下部）に「LB-18」の文字が記載された白黄色のシールを貼付ける。
